**POLESTAR POLESTAR 2 4WD**
**TESTDATO: 15.10.2025**
**KODE: 1818924**

**EE62263**

NBF Tilstandsrapport er utarbeidet av Norges Bilbransjeforbund og Forbrukerrådet.

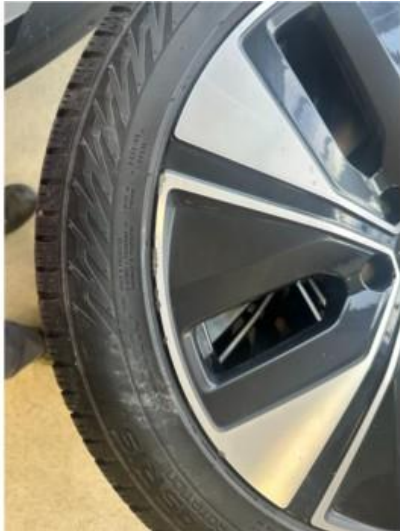
| Punkt | Beskrivelse | Plassering |
|---|---|---|
| 1.1 Dekk/Felger | En vinterfelg litt kantkjørt | |

1.1 En vinterfelg litt kantkjørt
