POLESTAR POLESTAR 2 4WD

TESTDATO: 17.11.2025

CHASSISNR: YSMVSEDE7PL114514

NBF Tilstandsrapport er utarbeidet av Norges Bilbransjeforbund og Forbrukerrådet.

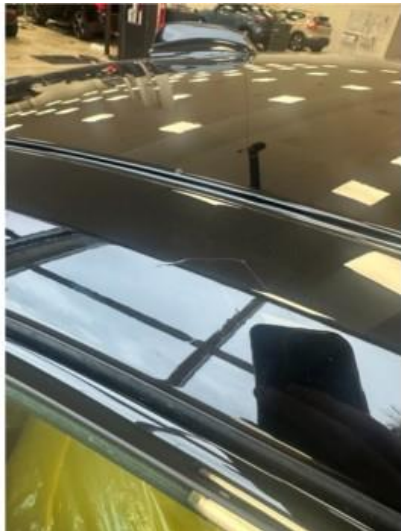
| Punkt | Beskrivelse | Plassering |
|---|---|---|
| 1.1 Tak | Ripe på tak høyre side. Dempes med rubbing og polering | |

1.1 Ripe på tak høyre side. Dempes med rubbing og polering
