VOLVO C40 4WD

TESTDATO: 20.08.2025

NBF Tilstandsrapport er utarbeidet av Norges Bilbransjeforbund og Forbrukerrådet.

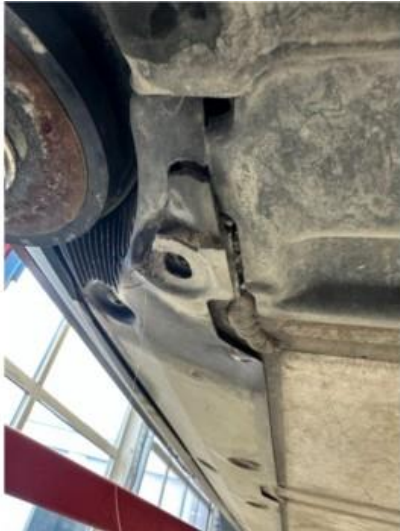
| Punkt | | Beskrivelse | Plassering |
|---|---|---|---|
| 1.1 | Under bil | To små sprekker i beskyttelsesplate under motor | |

1.1 To små sprekker i beskyttelsesplate under motor

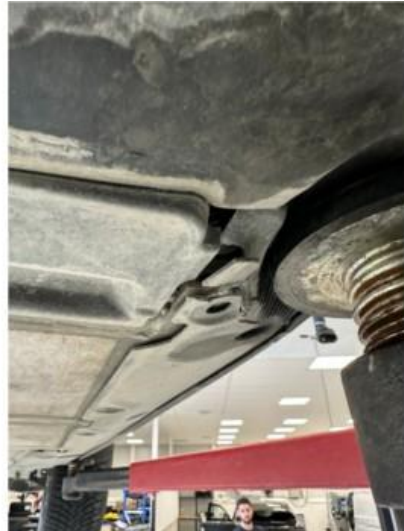
1.1 To små sprekker i beskyttelsesplate under motor

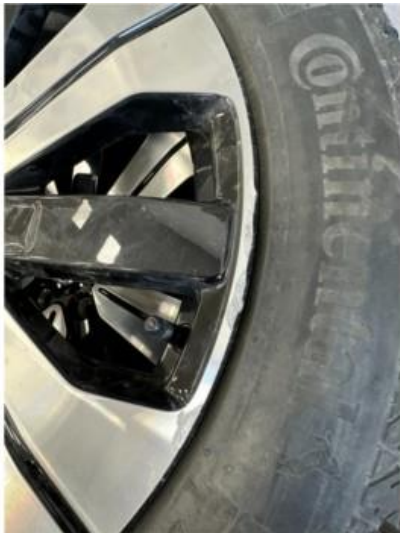
| Punkt | | Beskrivelse | Plassering |
|---|---|---|---|
| 1.2 | Dekk/Felger | En vinterfelg litt kantkjørt | |

1.2 En vinterfelg litt kantkjørt
