**VOLVO XC60 T8 TWIN ENGINE 4WD**
**TESTDATO: 11.02.2026**
**KODE: 1946118**

**UF85520**

NBF Tilstandsrapport er utarbeidet av Norges Bilbransjeforbund og Forbrukerrådet.

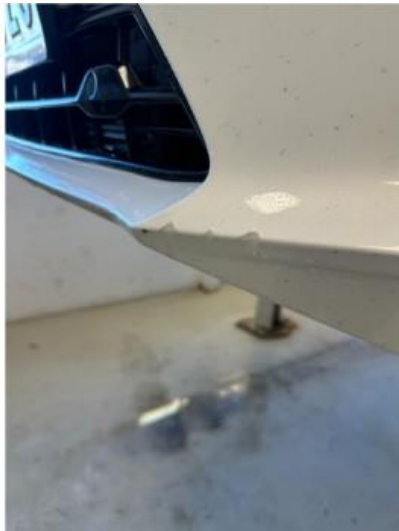
| Punkt | | Beskrivelse | Plassering |
|---|---|---|---|
| 1.1 | Støtfanger | Noen hakk i nedre del av fanger venstre foran | |

1.1 Noen hakk i nedre del av fanger venstre foran
