VOLVO XC40 4WD

TESTDATO: 08.12.2025

NBF Tilstandsrapport er utarbeidet av Norges Bilbransjeforbund og Forbrukerrådet.

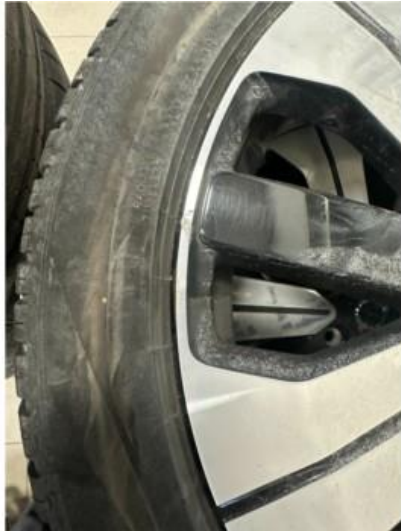
| Punkt | Beskrivelse | Plassering |
|---|---|---|
| 1.1 Dekk/Felger | En sommerfelg litt kantkjørt | |

1.1 En sommerfelg litt kantkjørt

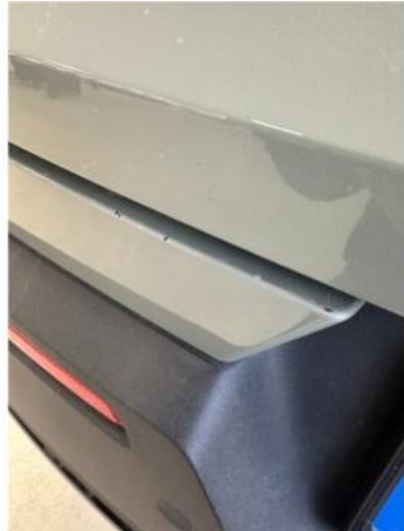
| Punkt | Beskrivelse | Plassering |
|---|---|---|
| 1.2 Støtfanger | Noen små hakk i fanger bak | |

1.2 Noen små hakk i fanger bak

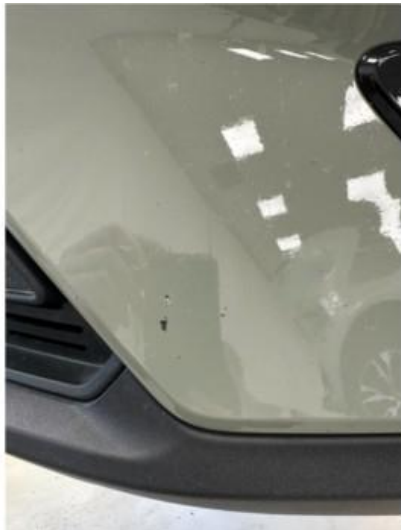
| Punkt | Beskrivelse | Plassering |
|---|---|---|
| 1.3 Støtfanger | Noe små steinsprut i fanger venstre foran. Lakkeres forenklet | |

1.3 Noe små steinsprut i fanger venstre foran.  
Lakkeres forenklet
