VOLVO XC40 4WD

TESTDATO: 03.12.2025

NBF Tilstandsrapport er utarbeidet av Norges Bilbransjeforbund og Forbrukerrådet.

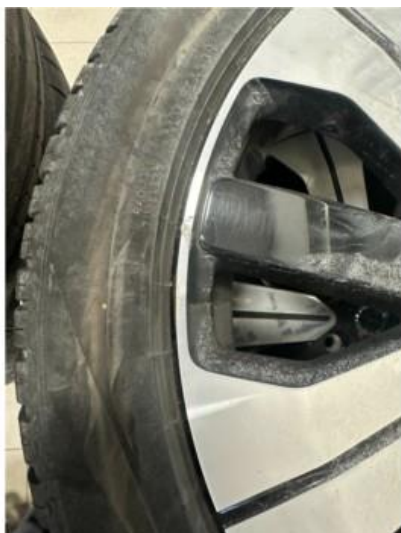
| Punkt | Beskrivelse | Plassering |
|---|---|---|
| 1.1 Dekk/Felger | En sommerfelg litt kantkjørt | |

1.1 En sommerfelg litt kantkjørt

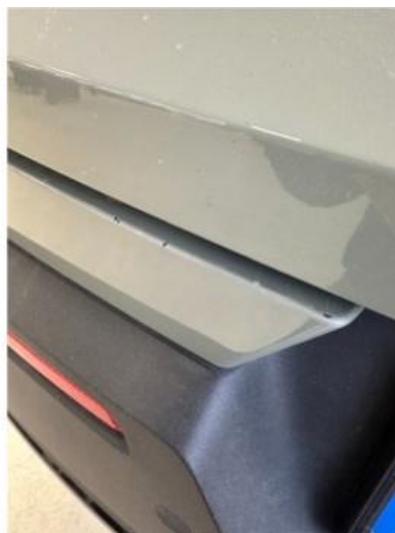
| Punkt | Beskrivelse | Plassering |
|---|---|---|
| 1.2 Støtfanger | Noen små hakk i fanger bak | |

1.2 Noen små hakk i fanger bak

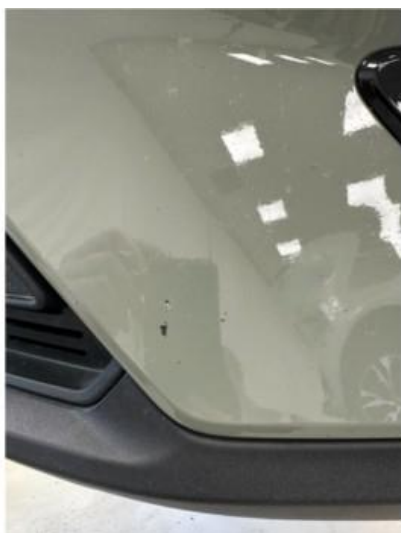
| Punkt | Beskrivelse | Plassering |
|---|---|---|
| 1.3 Støtfanger | Noe små steinsprut i fanger venstre foran. Lakkeres forenklet | |

1.3 Noe små steinsprut i fanger venstre foran.  
Lakkeres forenklet
