**VOLVO C40 4WD**
**TESTDATO: 25.11.2025**
**KODE: 1857188**

**EE73462**

NBF Tilstandsrapport er utarbeidet av Norges Bilbransjeforbund og Forbrukerrådet.

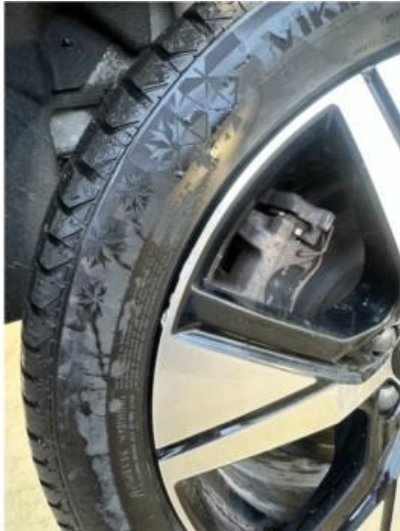
| Punkt | | Beskrivelse | Plassering |
|---|---|---|---|
| 1.1 | Dekk/Felger | En vinterfelg litt kantkjørt | |

1.1 En vinterfelg litt kantkjørt
