VOLVO XC40 4WD

TESTDATO: 15.07.2025

CHASSISNR: YV1XZEDV0P2003402

## OPPSUMMERT STATUS PÅ KJØRETØY

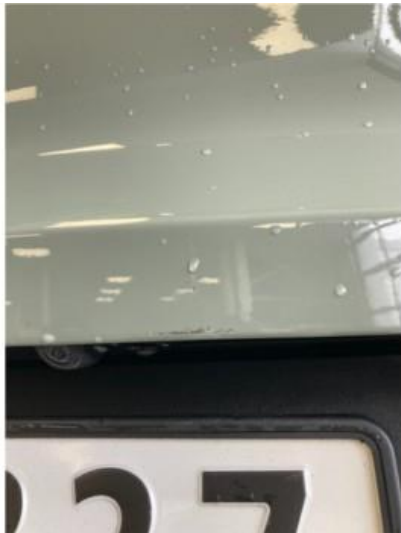
| Punkt | | Beskrivelse | Plassering |
|---|---|---|---|
| 1.1 | Bakluke | Liten lakkskade i bakluke | |

1.1 Liten lakkskade i bakluke

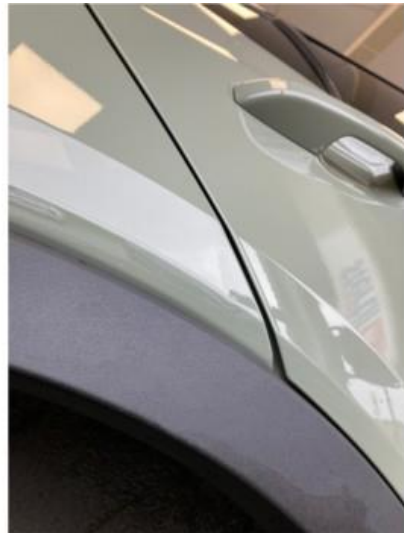
| Punkt | | Beskrivelse | Plassering |
|---|---|---|---|
| 1.2 | Skjermer | Liten p-bulk i skjerm høyre bak | |

1.2 Liten p-bulk i skjerm høyre bak

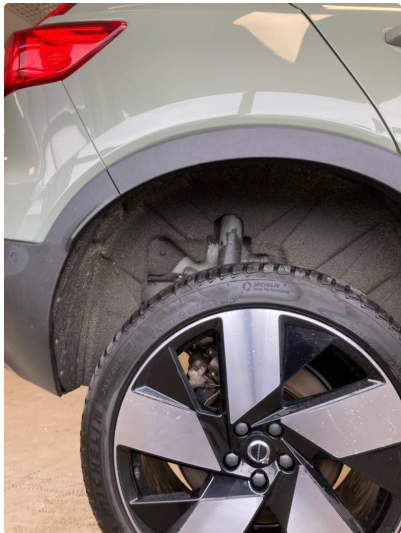
| Punkt | | Beskrivelse | Plassering |
|---|---|---|---|
| 1.3 | Dekk/Felger | Noen riper i sommerfelger | |

1.3 Noen riper i sommerfelger

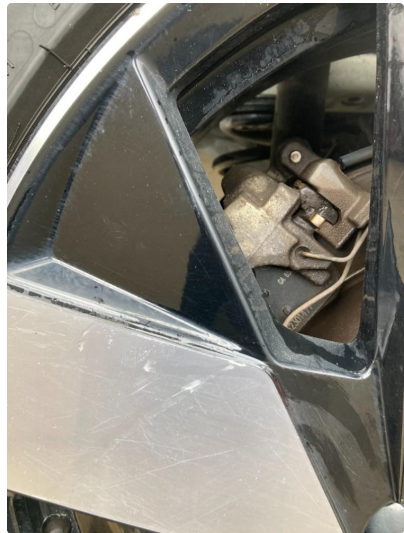
1.3 Noen riper i sommerfelger

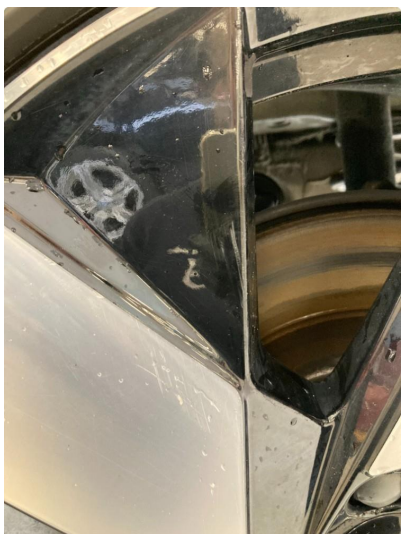
1.3 Noen riper i sommerfelger

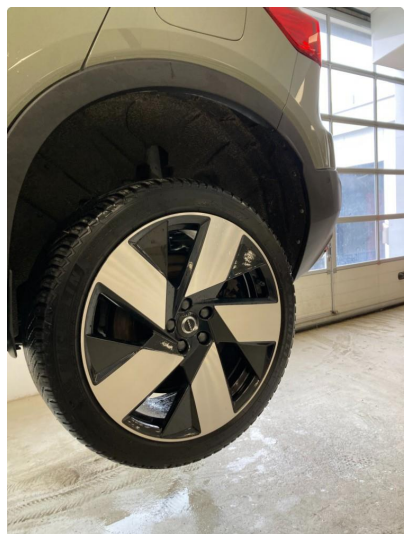
1.3 Noen riper i sommerfelger

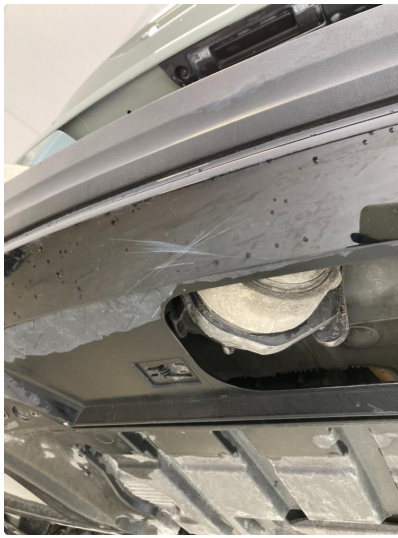
| Punkt | | Beskrivelse | Plassering |
|---|---|---|---|
| 1.4 | Støtfanger | Noen riper på underside av fanger bak | |

1.4 Noen riper på underside av fanger bak
