VOLVO XC40 4WD

TESTDATO: 21.01.2026

CHASSISNR: YV1XZEDVEN2757973

NBF Tilstandsrapport er utarbeidet av Norges Bilbransjeforbund og Forbrukerrådet.

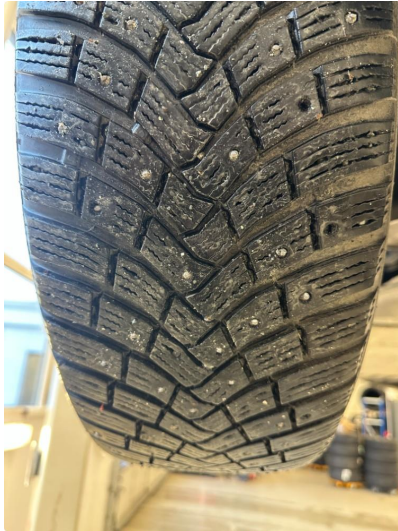
| Punkt | | Beskrivelse | Plassering |
|---|---|---|---|
| 1.1 | Dekk/Felger | Piggdekk mangler noen pigger. Dette er innenfor normal slitasje | |

1.1 Piggdekk mangler noen pigger. Dette er innenfor normal slitasje

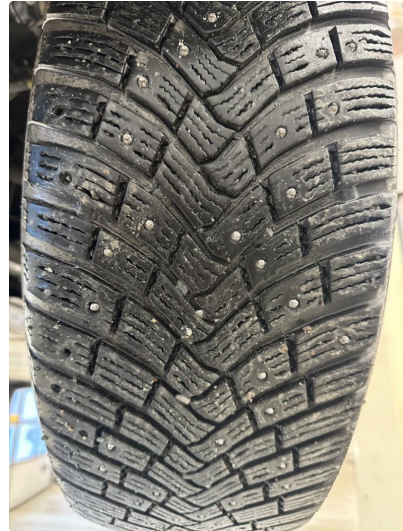
1.1 Piggdekk mangler noen pigger. Dette er innenfor normal slitasje

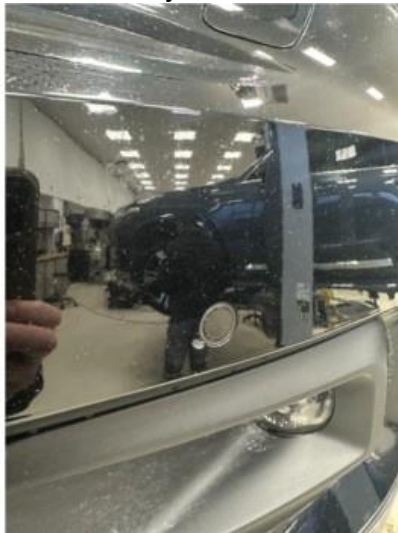
| Punkt | | Beskrivelse | Plassering |
|---|---|---|---|
| 1.2 | Støtfanger | Noen steinsprut i fanger foran | |

1.2 Noen steinsprut i fanger foran
