**VOLVO XC40 4WD**
**TESTDATO: 06.02.2025**
**KODE: 1632142**

<b>EE11052</b>

NBF Tilstandsrapport er utarbeidet av Norges Bilbransjeforbund og Forbrukerrådet.

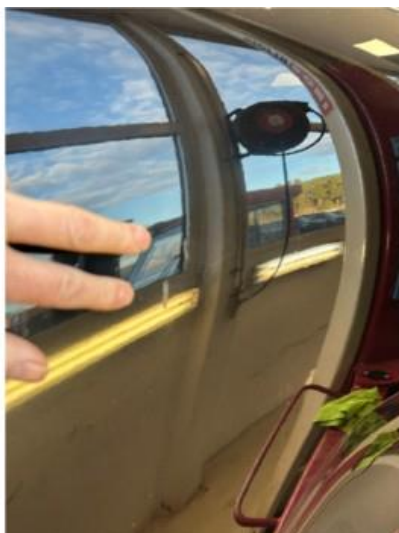
Punkt	Beskrivelse	Plassering
<b>1. EKSTERIØR</b>		
1.1 Dører	To små riper i dør høyre bak. Lakkeres forenklet

1.1 To små riper i dør høyre bak. Lakkeres forenklet
