VOLVO V90 CROSS COUNTRY 190 HK AUTOMAT 4WD

TESTDATO: 10.12.2025

CHASSISNR: YV1PZA8BCJ1013679

NBF Tilstandsrapport er utarbeidet av Norges Bilbransjeforbund og Forbrukerrådet.

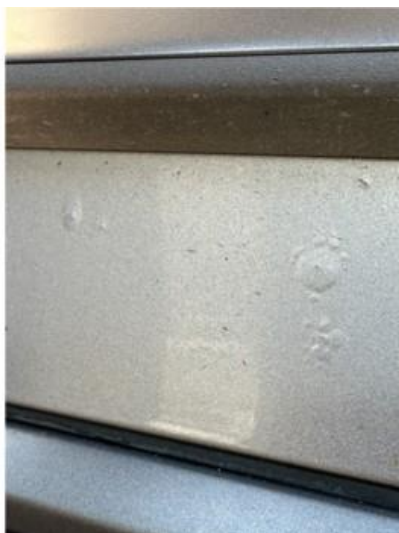
1.2 Noe lakkflass nedre del høyre side

| Punkt | Beskrivelse | Plassering |
|---|---|---|
| 1.2 Dører | Noe lakkflass nedre del høyre side | |

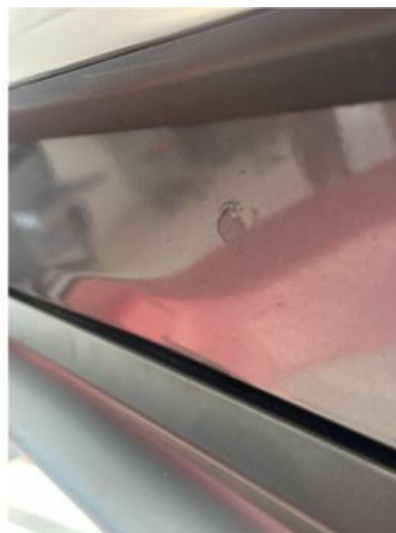
1.3 Liten bulk med lakkskade på dør under list venstre foran

| Punkt | Beskrivelse | Plassering |
|---|---|---|
| 1.3 Dører | Liten bulk med lakkskade på dør under list venstre foran | |

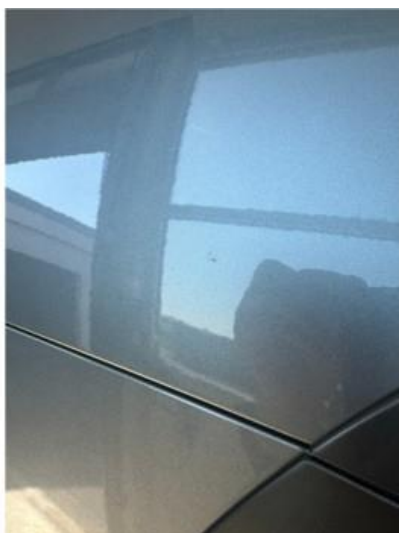
1.4 Antydning til ei lita rustboble i dør høyre bak

| Punkt | Beskrivelse | Plassering |
|---|---|---|
| 1.4 Skjermer | Antydning til ei lita rustboble i dør høyre bak | |

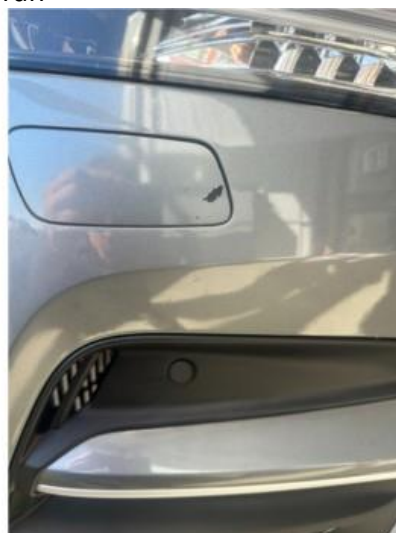
1.5 Liten lakkskade over spylerlokk høyre foran. Lakkeres forenklet

| Punkt | Beskrivelse | Plassering |
|---|---|---|
| 1.5 Støtfanger | Liten lakkskade over spylerokk høyre foran. Lakkeres forenklet | |

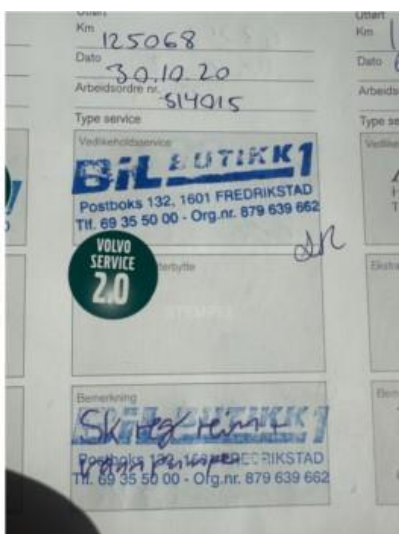
2.1 Reg.reim ble byttet 30.10.2020 på 125 068 km

| Punkt | Beskrivelse | Plassering |
|---|---|---|
| 2.1 Opplysninger | Reg.reim ble byttet 30.10.2020 på 125 068 km | |
