**VOLVO XC40 4WD**
**TESTDATO: 10.01.2025**
**KODE: 1610136**

<b>EB91637</b>	<b>57 003 KM</b>	<b>20.11.2020</b> Førstegang registrert	<b>Elektrisk</b>
----------------	------------------	--	------------------

NBF Tilstandsrapport er utarbeidet av Norges Bilbransjeforbund og Forbrukerrådet.

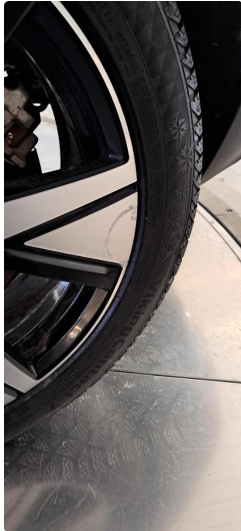
Punkt	Beskrivelse	Plassering
<b>1. EKSTERIØR</b>		
1.1 Dekk/Felger	En vinterfelg litt kantkjørt

1.1 En vinterfelg litt kantkjørt
