**VOLVO C40 4WD**
**TESTDATO: 07.11.2025**
**KODE: 1863596**

**EE74617**

NBF Tilstandsrapport er utarbeidet av Norges Bilbransjeforbund og Forbrukerrådet.

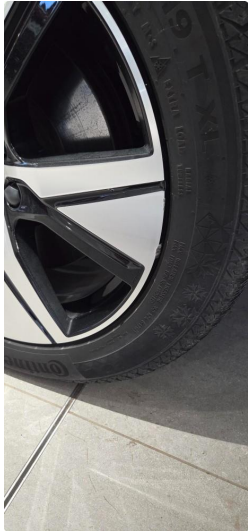
| Punkt | | Beskrivelse | Plassering |
|---|---|---|---|
| 1.1 | Dekk/Felger | En vinterfelg ubetydelig kantkjørt | |

1.1 En vinterfelg ubetydelig kantkjørt

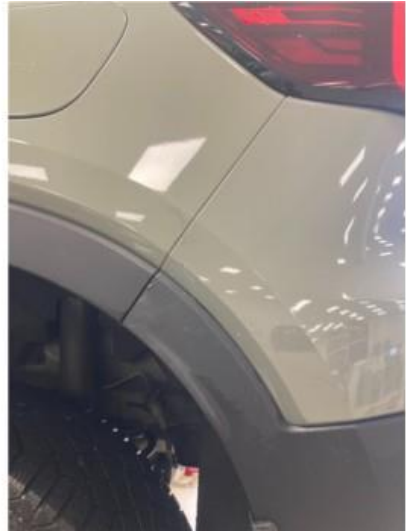
| Punkt | | Beskrivelse | Plassering |
|---|---|---|---|
| 1.2 | Støtfanger | Noen riper/hakk i skjerm/skjermtutbygger venstre bak | |

1.2 Noen riper/hakk i skjerm/skjermutbygger venstre bak
