**VOLVO XC40 4WD**
**TESTDATO: 28.03.2025**
**KODE: 1677795**

<b>EC43752</b>	<b>63 094 KM</b>	<b>22.04.2021</b> Førstegang registrert	<b>Elektrisk</b>
----------------	------------------	--	------------------

NBF Tilstandsrapport er utarbeidet av Norges Bilbransjeforbund og Forbrukerrådet.

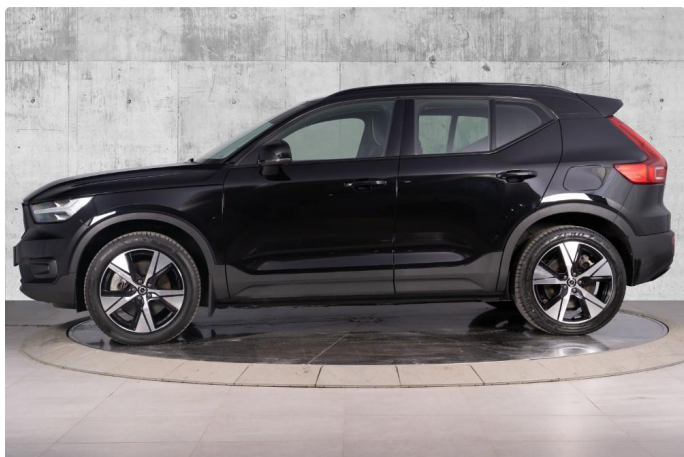
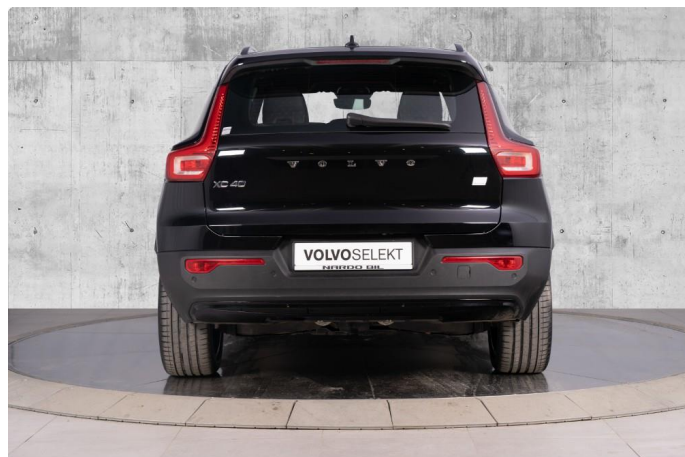
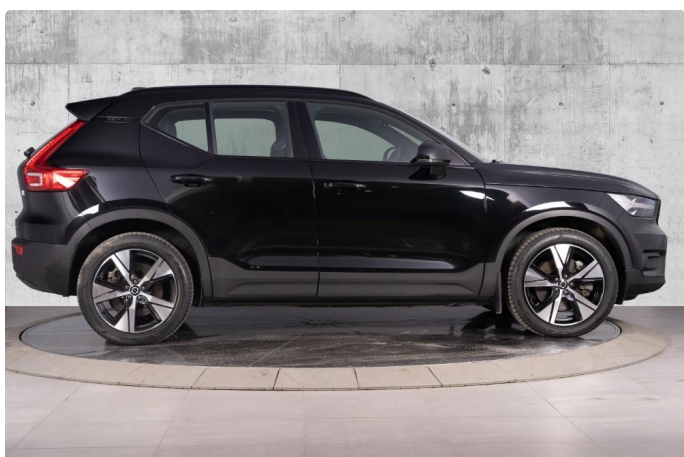
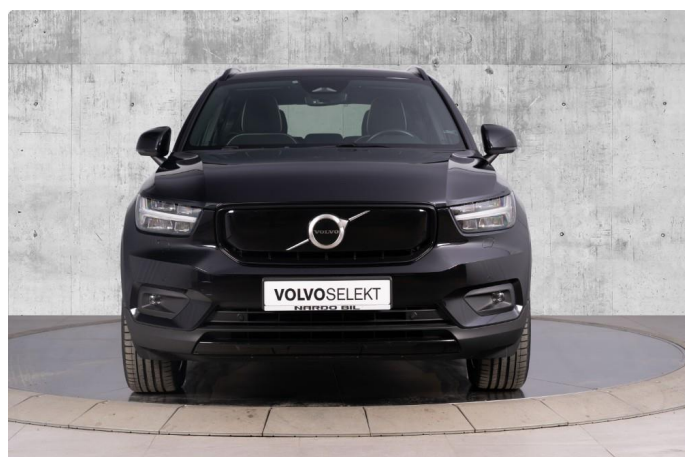
Punkt	Beskrivelse	Plassering
<b>1. EKSTERIØR</b>		
1.1 Lakk	Noe brukslitasje som små ripe/ steinsprut finnes, men kun normal slitasje.
