**VOLVO C40 4WD**
**TESTDATO: 07.02.2025**
**KODE: 1634527**

<b>ED68136</b>	<b>44 706 KM</b>	<b>10.02.2022</b> Førstegang registrert	<b>Elektrisk</b>
----------------	------------------	--	------------------

NBF Tilstandsrapport er utarbeidet av Norges Bilbransjeforbund og Forbrukerrådet.

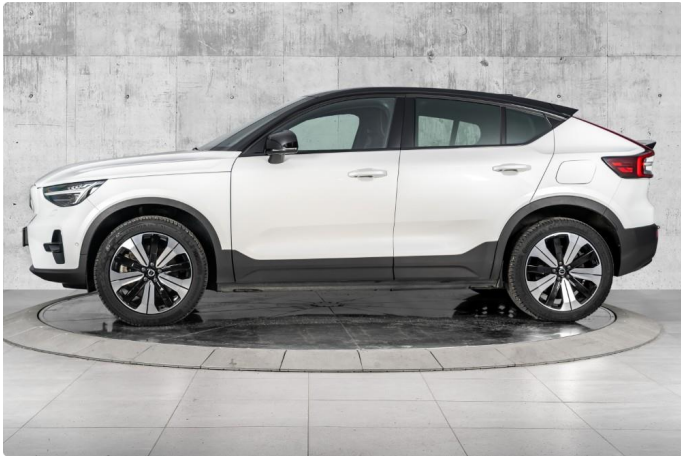
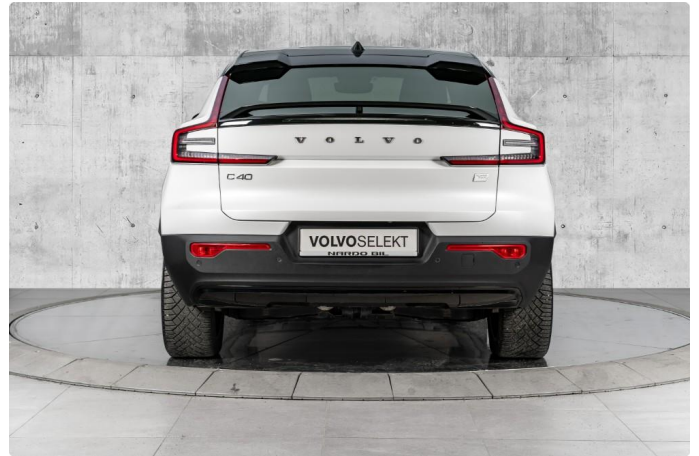
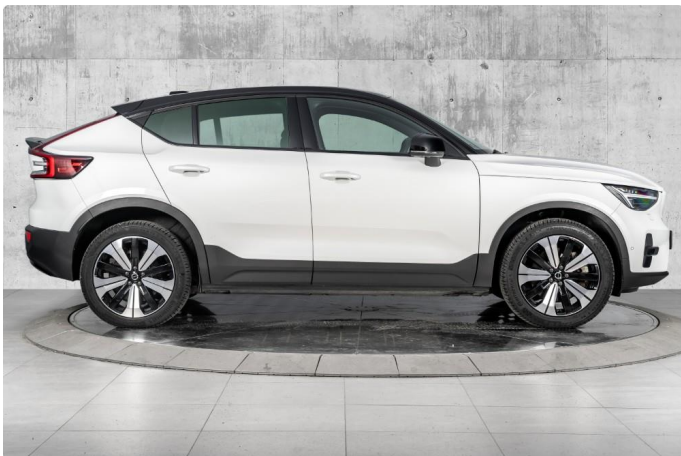
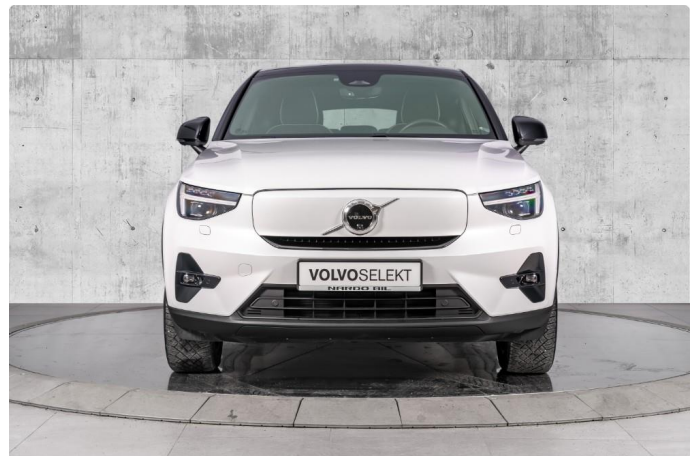
Punkt	Beskrivelse	Plassering
<b>1. EKSTERIØR</b>		
1.1 Dekk/Felger	2 stk sommerdekk ubetydelig skeivslitt. 4-hjulsmåling/forstillingskontroll nylig utført
