VOLVO C40 2WD

TESTDATO: 17.12.2025

CHASSISNR: YV1XKEFV7P2044207

NBF Tilstandsrapport er utarbeidet av Norges Bilbransjeforbund og Forbrukerrådet.

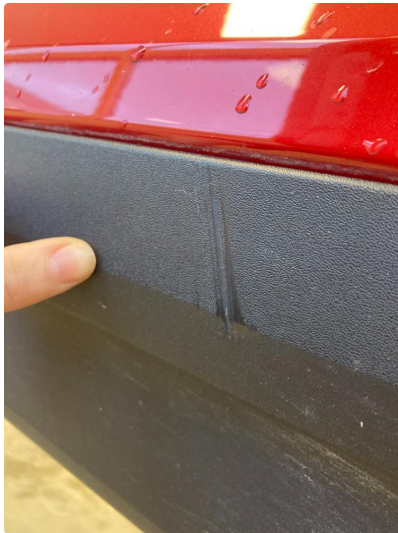
| Punkt | Beskrivelse | Plassering |
|---|---|---|
| 1.1 Dører | Ripe i plastdel dør høyre foran | |

1.1 Ripe i plastdel dør høyre foran

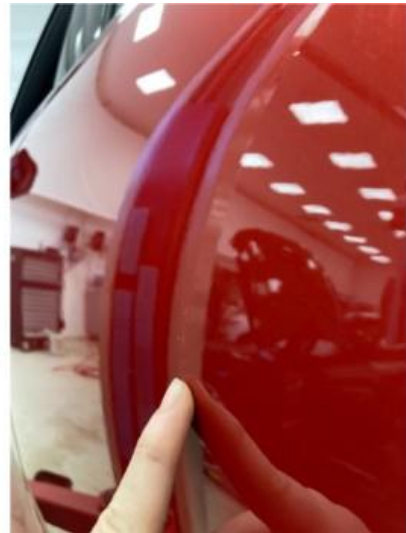
| Punkt | Beskrivelse | Plassering |
|---|---|---|
| 1.2 Dører | Liten ubetydelig bulk i dør venstre bak | |

1.2 Liten ubetydelig bulk i dør venstre bak

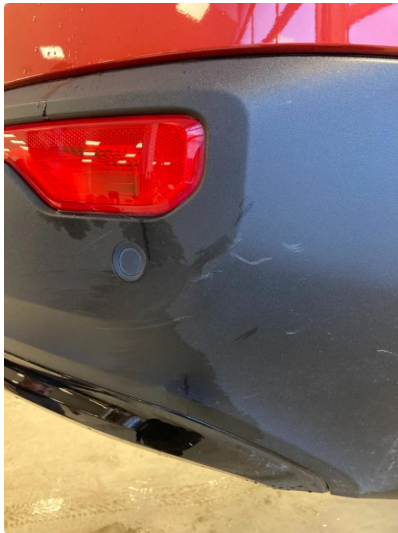
| Punkt | Beskrivelse | Plassering |
|---|---|---|
| 1.3 Støtfanger | Noen riper på plast HB og slitasjemerker på bakfanger | |

1.3 Noen riper på plast HB og slitasjemerker på bakfanger

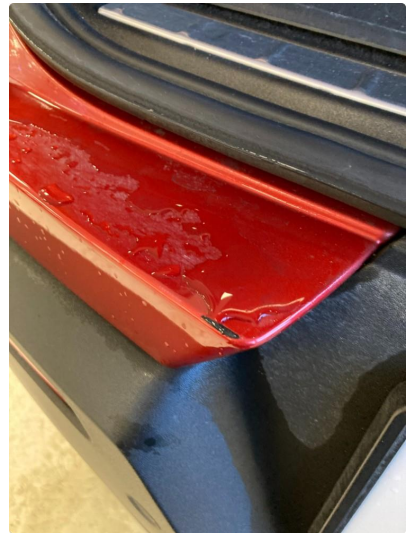
1.3 Noen riper på plast HB og slitasjemerker på bakfanger

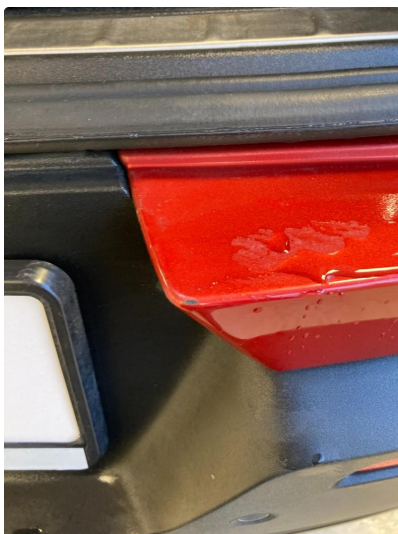
1.3 Noen riper på plast HB og slitasjemerker på bakfanger
