VOLVO XC40 2WD

TESTDATO: 21.08.2025

NBF Tilstandsrapport er utarbeidet av Norges Bilbransjeforbund og Forbrukerrådet.

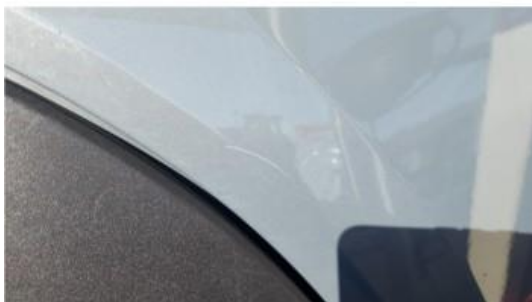
| Punkt | | Beskrivelse | Plassering |
|---|---|---|---|
| 1.1 | Dører | Lita ripe på dør høyre bak. Dempes med rubbing og polering | |

1.1 Lita ripe på dør høyre bak. Dempes med rubbing og polering

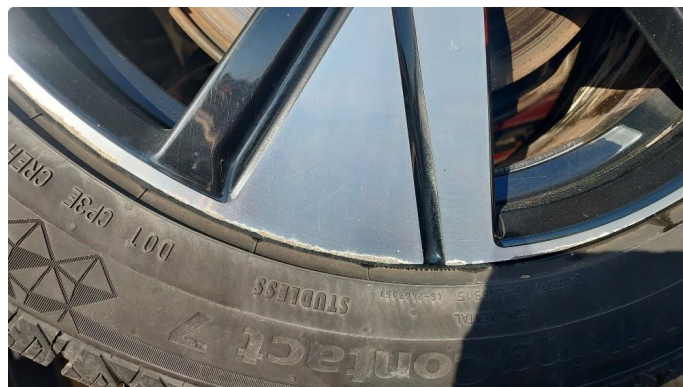
| Punkt | | Beskrivelse | Plassering |
|---|---|---|---|
| 1.2 | Dekk/Felger | En vinterfelg litt kantkjørt | |

1.2 En vinterfelg litt kantkjørt
