VOLVO XC40 4WD

TESTDATO: 29.01.2026

CHASSISNR: YV1XZEDVEN2685286

NBF Tilstandsrapport er utarbeidet av Norges Bilbransjeforbund og Forbrukerrådet.

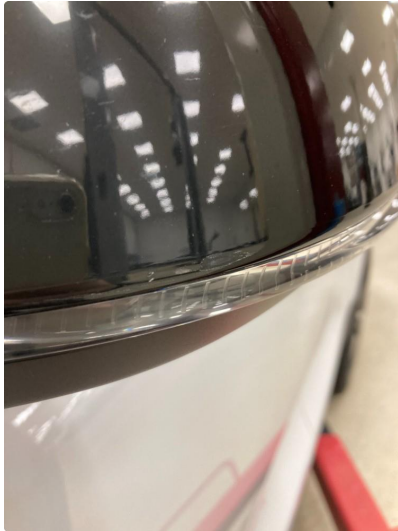
| Punkt | Beskrivelse | Plassering |
|---|---|---|
| 1.1    Speil | Noen riper på deksel i speilkåpe venstre side | |

1.1 Noen riper på deksel i speilkåpe venstre side

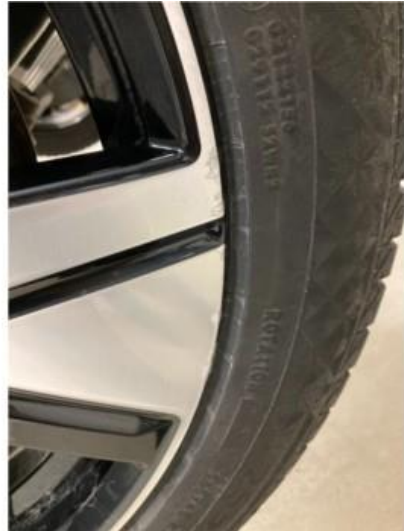
| Punkt | Beskrivelse | Plassering |
|---|---|---|
| 1.2    Dekk/Felger | En vinterfelg litt kantkjørt | |

1.2 En vinterfelg litt kantkjørt

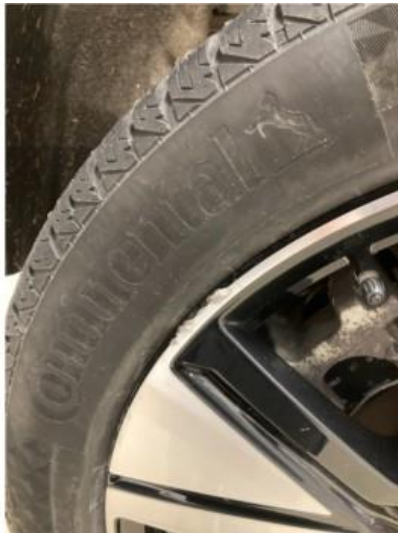
1.2 En vinterfelg litt kantkjørt

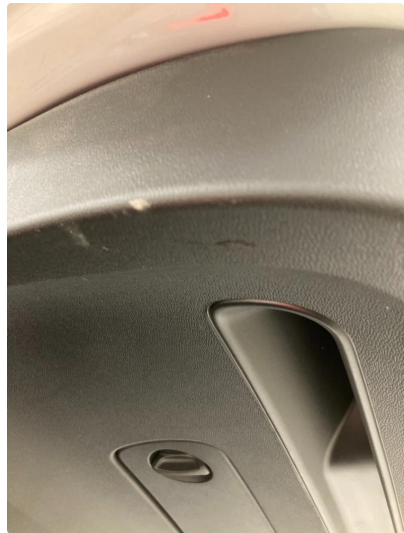
| Punkt | Beskrivelse | Plassering |
|---|---|---|
| 2.1    Deksel | Lite hakk i deksel på innside av bakluke | |

2.1 Lite hakk i deksel på innside av bakluke
