**VOLVO XC90 4WD**
**TESTDATO: 15.08.2025**
**KODE: 1749770**

**KB51054**

**Bensin hybrid  
- Ladbar  
hybrid**
**CHASSISNR: YV1LFBMVD1713139**
**BRUKTIMPORT: Nei**
**KJØRETØY: Personbil**
**FRIST FOR PKK: 06.09.2026**

NBF Tilstandsrapport er utarbeidet av Norges Bilbransjeforbund og Forbrukerrådet.

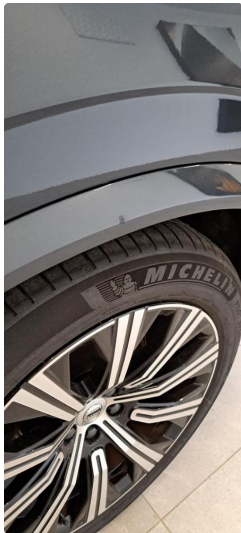
| Punkt | Beskrivelse | Plassering |
|---|---|---|
| 1.1 Skjermer | Lite hakk i skjermutbygger venstre bak | |

1.1 Lite hakk i skjermutbygger venstre bak

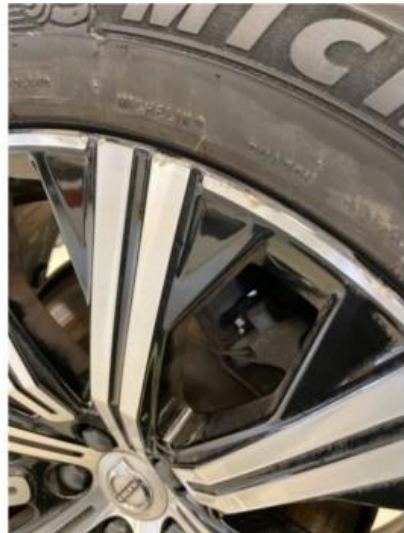
| Punkt | Beskrivelse | Plassering |
|---|---|---|
| 1.2 Dekk/Felger | En sommerfelg noe kantkjørt | |

1.2 En sommerfelg noe kantkjørt

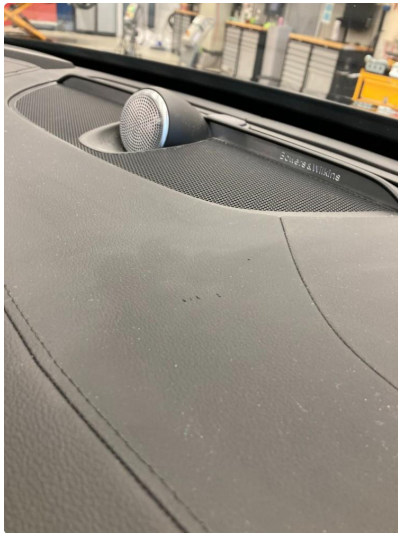
| Punkt | Beskrivelse | Plassering |
|---|---|---|
| 2.1 Dashbord | Noen riper/merker i dashbord | |

2.1 Noen riper/merker i dashbord

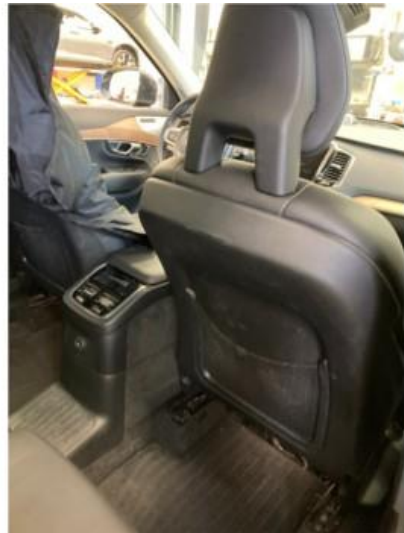
| Punkt | Beskrivelse | Plassering |
|---|---|---|
| 2.2 Seter | Noen merker i seterygg høyre foran | |

2.2 Noen merker i seterygg høyre foran

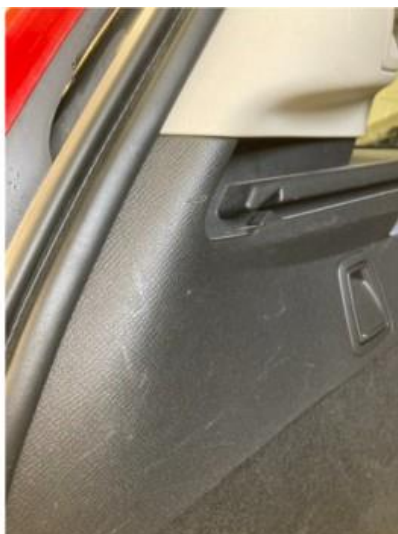
| Punkt | Beskrivelse | Plassering |
|---|---|---|
| 2.3 Deksel | Noen riper på deksel venstre side i bagasjerom | |

2.3 Noen riper på deksel venstre side i bagasjerom
