**VOLVO XC90 4WD**
**TESTDATO: 22.03.2024**
**KODE: 1369098**

| <b>VJ24001</b> | <b>59 957 KM</b> | <b>01.03.2021</b><br>Førstegang registrert | <b>Bensin hybrid</b><br>- Ladbar hybrid |

**OPPSUMMERT STATUS PÅ KJØRETØY**

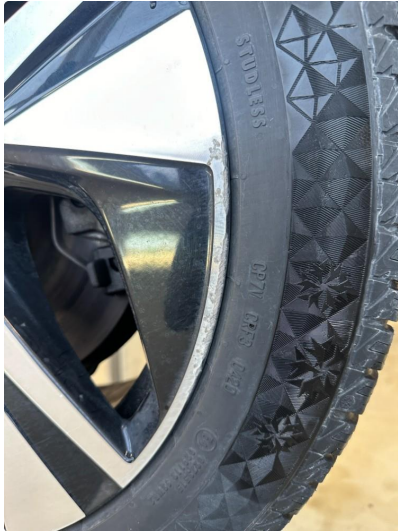
| Punkt | Beskrivelse | Plassering |
|---|--|---|
| 1.1 Dekk/Felger | En vinterfelg litt kantkjørt | |

1.1 En vinterfelg litt kantkjørt

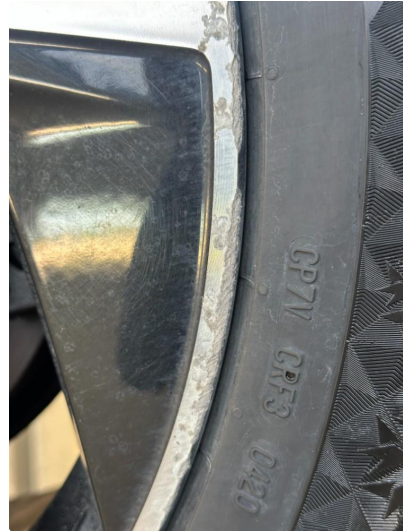
1.1 En vinterfelg litt kantkjørt
