VOLVO XC90 T8 TWIN ENGINE 4WD

TESTDATO: 17.07.2025

CHASSISNR: YV1LFBMUDL1563171

NBF Tilstandsrapport er utarbeidet av Norges Bilbransjeforbund og Forbrukerrådet.

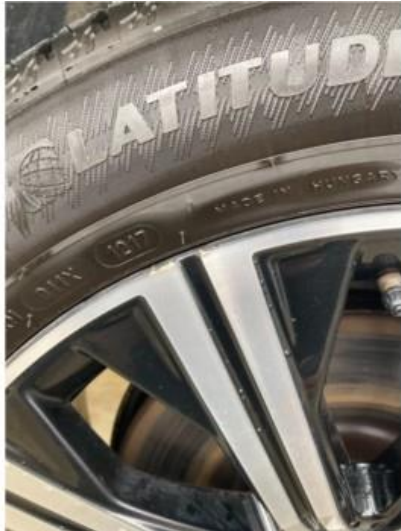
| Punkt | | Beskrivelse | Plassering |
|---|---|---|---|
| 1.1 | Dekk/Felger | 2 stk sommerfelger litt kantkjørt | |

1.1 2 stk sommerfelger litt kantkjørt

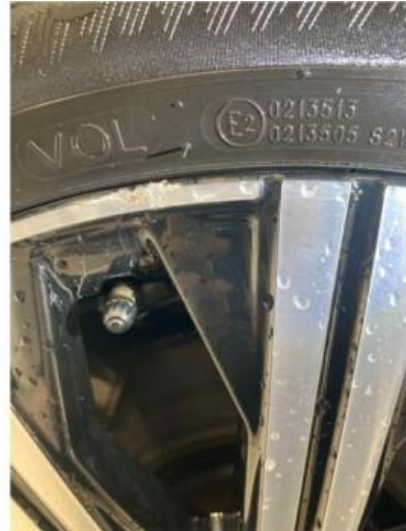
1.1 2 stk sommerfelger litt kantkjørt

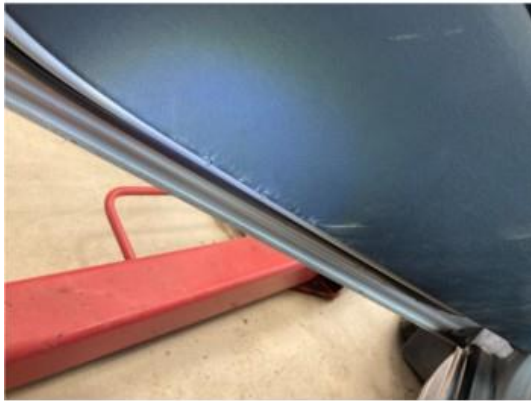
| Punkt | | Beskrivelse | Plassering |
|---|---|---|---|
| 1.2 | Døråpning | Noen merker dørtrekk venstre foran | |

1.2 Noen merker dørtrekk venstre foran

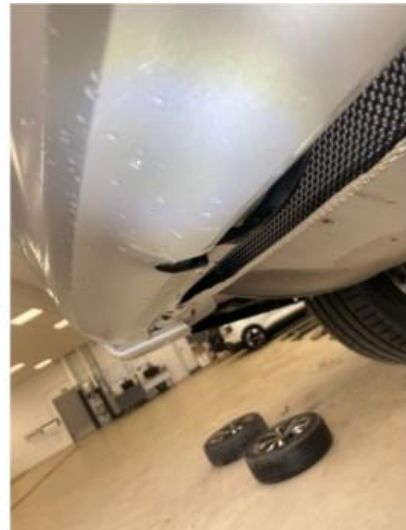
| Punkt | | Beskrivelse | Plassering |
|---|---|---|---|
| 1.3 | Støtfanger | Liten skaden i nedre del av fanger bak | |

1.3 Liten skaden i nedre del av fanger bak

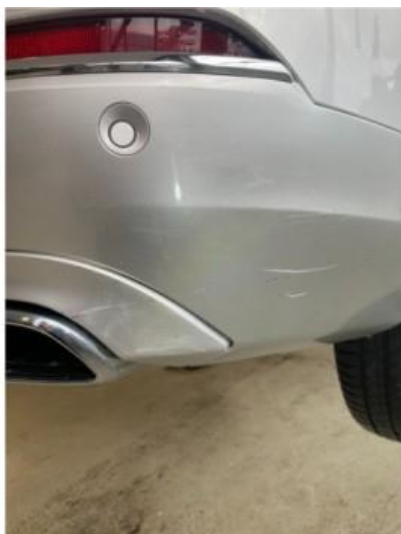
| Punkt | | Beskrivelse | Plassering |
|---|---|---|---|
| 1.4 | Støtfanger | Noen riper i fanger bak | |

1.4 Noen riper i fanger bak

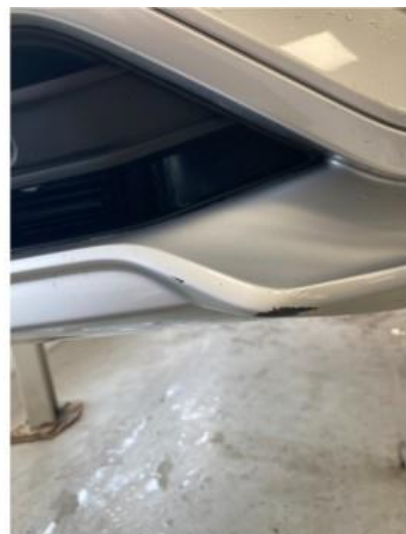
| Punkt | | Beskrivelse | Plassering |
|---|---|---|---|
| 1.5 | Støtfanger | Noen riper/hakk i nedre del av fanger foran | |

1.5 Noen riper/hakk i nedre del av fanger foran
