VOLVO XC40 4WD

TESTDATO: 10.12.2025

NBF Tilstandsrapport er utarbeidet av Norges Bilbransjeforbund og Forbrukerrådet.

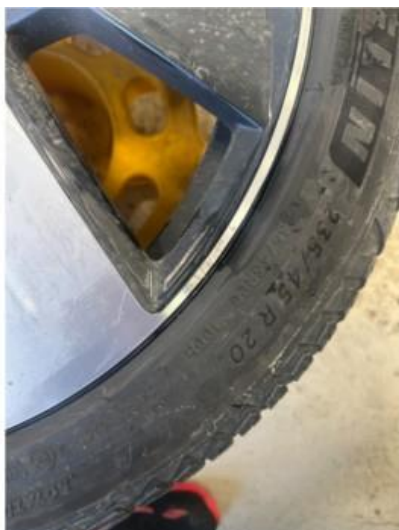
| Punkt | | Beskrivelse | Plassering |
|---|---|---|---|
| 1.2 | Dekk/Felger | En sommerfelg litt kantkjørt | |

1.2 En sommerfelg litt kantkjørt

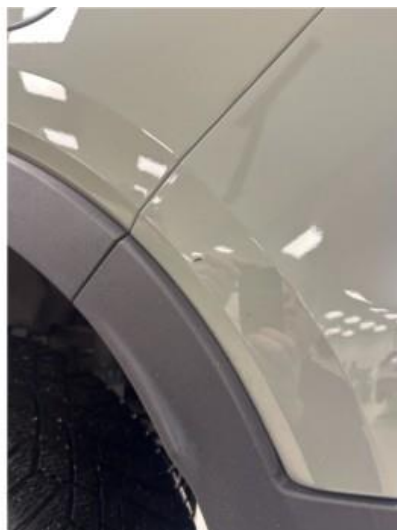
| Punkt | | Beskrivelse | Plassering |
|---|---|---|---|
| 1.3 | Støtfanger | Liten steinsprut i fanger venstre bak | |

1.3 Liten steinsprut i fanger venstre bak
