**VOLVO XC40 4WD**
**TESTDATO: 04.12.2025**
**KODE: 1893124**

**EE96384**

NBF Tilstandsrapport er utarbeidet av Norges Bilbransjeforbund og Forbrukerrådet.

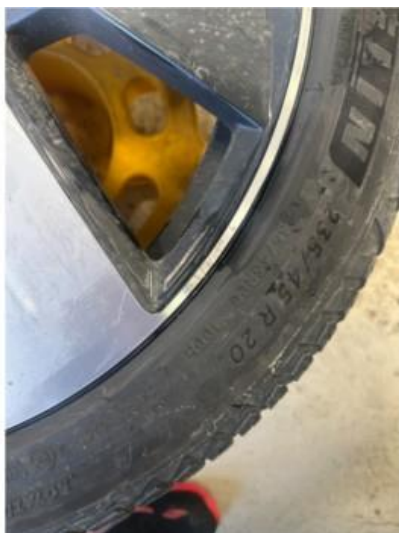
| Punkt | Beskrivelse | Plassering |
|---|---|---|
| 1.2 Dekk/Felger | En sommerfelg litt kantkjørt | |

1.2 En sommerfelg litt kantkjørt

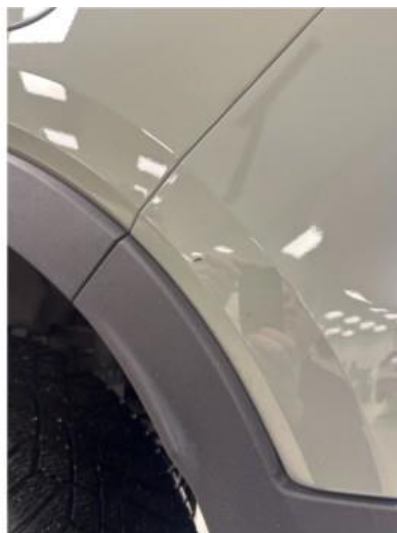
| Punkt | Beskrivelse | Plassering |
|---|---|---|
| 1.3 Støtfanger | Liten steinsprut i fanger venstre bak | |

1.3 Liten steinsprut i fanger venstre bak
