POLESTAR POLESTAR 2 4WD

TESTDATO: 06.06.2025

NBF Tilstandsrapport er utarbeidet av Norges Bilbransjeforbund og Forbrukerrådet.

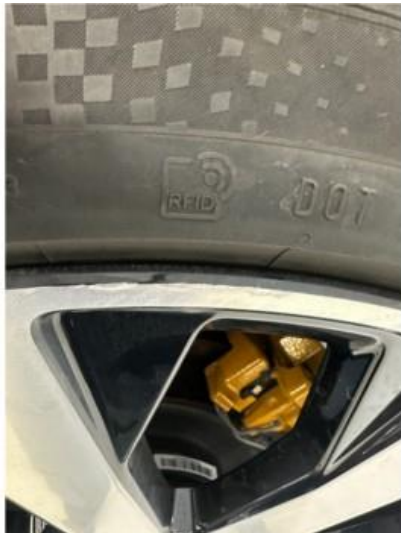
| Punkt | Beskrivelse | Plassering |
|---|---|---|
| 1.1 Dekk/Felger | En sommerfelg litt kantkjørt | |

1.1 En sommerfelg litt kantkjørt
