**POLESTAR POLESTAR 2 / V 4WD**
**TESTDATO: 07.05.2026**
**KODE: 2015253**

<b>EE65142</b>

NBF Tilstandsrapport er utarbeidet av Norges Bilbransjeforbund og Forbrukerrådet.

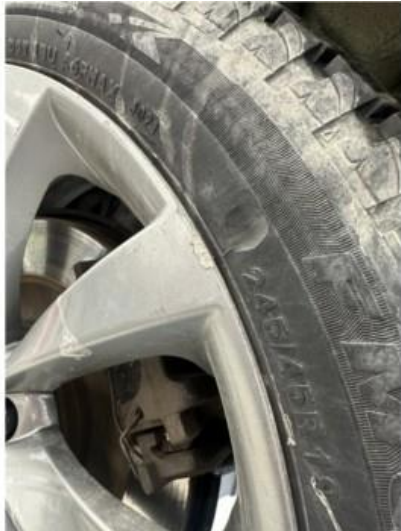
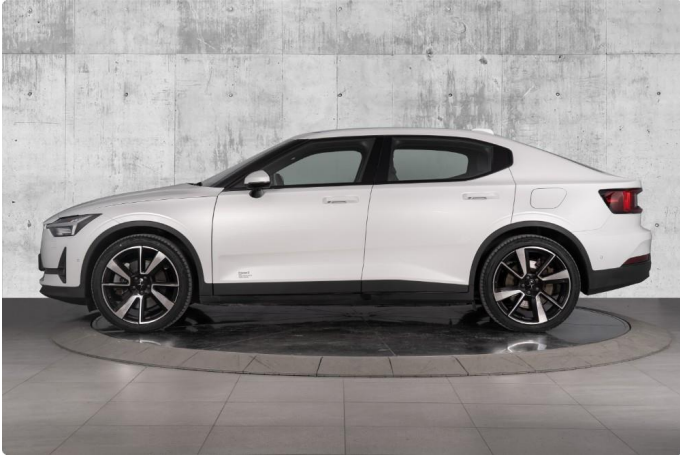
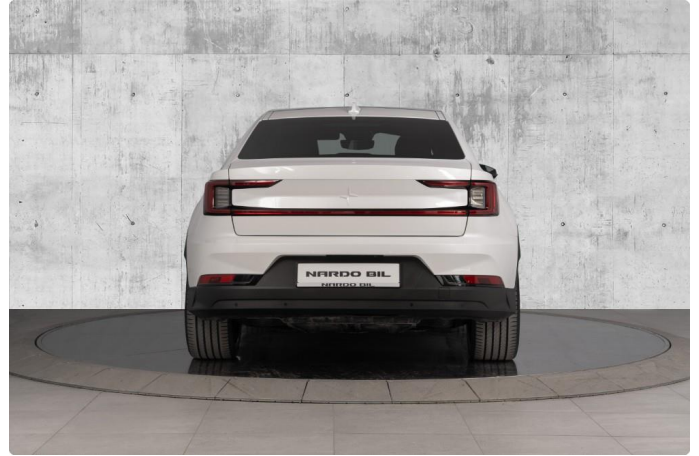
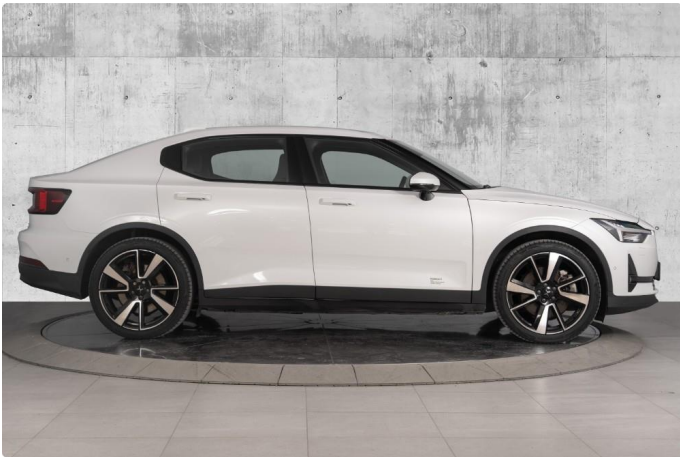
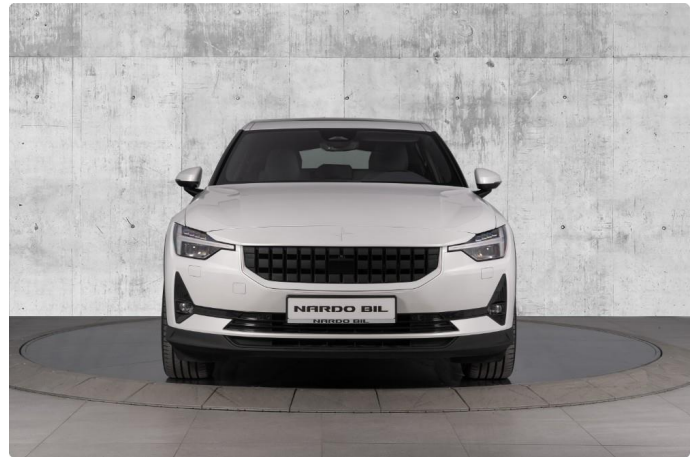
Punkt	Beskrivelse	Plassering
<b>1. EKSTERIØR</b>		
1.1 Dekk/Felger	Liten dekkskade på ett vinterdekk + en liten skade på felg. Normal slitajse

1.1 Liten dekkskade på ett vinterdekk + en liten skade på felg. Normal slitajse
