**VOLVO XC40 2WD**
**TESTDATO: 13.12.2024**
**KODE: 1592281**

<b>VJ28638</b>	<b>56 269 KM</b>	<b>06.12.2021</b> Førstegang registrert	<b>Bensin hybrid</b> - Ladbar hybrid
----------------	------------------	--	---

NBF Tilstandsrapport er utarbeidet av Norges Bilbransjeforbund og Forbrukerrådet.

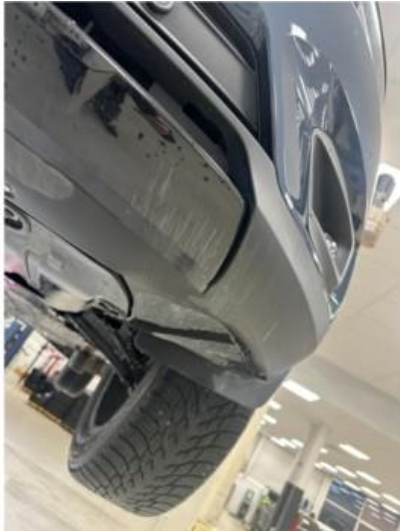
Punkt	Beskrivelse	Plassering
<b>1. EKSTERIØR</b>		
1.1 Støtfanger	Litt oppripet på underside av fanger venstre foran	
1.2 Støtfanger	Noen svake riper i fanger venstre bak

1.1 Litt oppripet på underside av fanger venstre foran
