VOLVO XC40 4WD

TESTDATO: 07.01.2026

CHASSISNR: YV1XZEDV5P2012614

NBF Tilstandsrapport er utarbeidet av Norges Bilbransjeforbund og Forbrukerrådet.

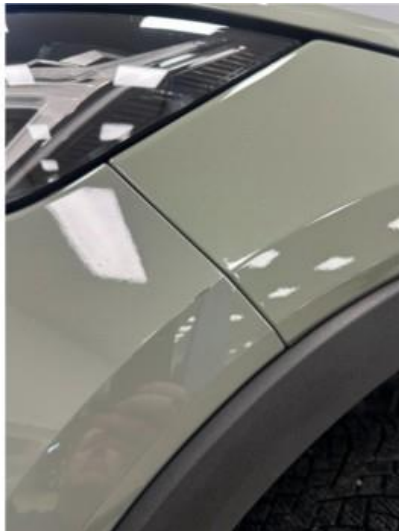
| Punkt | | Beskrivelse | Plassering |
|---|---|---|---|
| 1.1 | Støtfanger | Lita ripe i fanger venstre foran. Lakkeres forenklet. | |

1.1 Lita ripe i fanger venstre foran. Lakkeres forenklet.
