VOLVO XC90 4WD

TESTDATO: 15.08.2025

VJ33408

NBF Tilstandsrapport er utarbeidet av Norges Bilbransjeforbund og Forbrukerrådet.

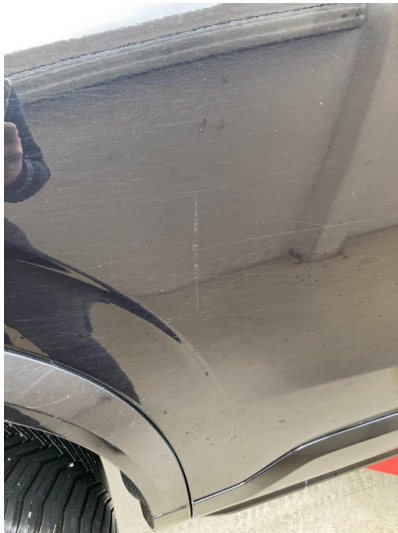
| Punkt | Beskrivelse | Plassering |
|---|---|---|
| 1.1 Dører | Noen små ubetydelige bulker i dør høyre bak | |

1.1 Noen små ubetydelige bulker i dør høyre bak

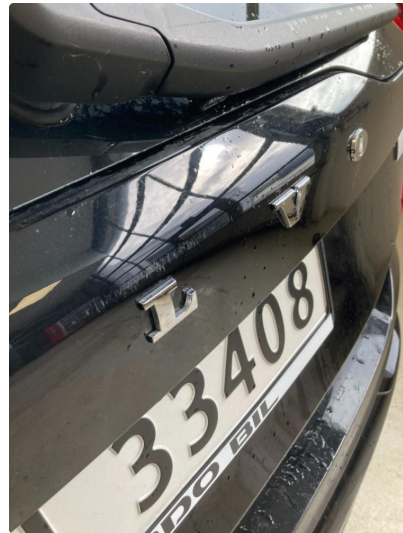
| Punkt | Beskrivelse | Plassering |
|---|---|---|
| 1.2 Bakluke | Noen små riper i bakluke. Dempes med rubbing og polering | |

1.2 Noen små riper i bakluke. Dempes med rubbing og polering

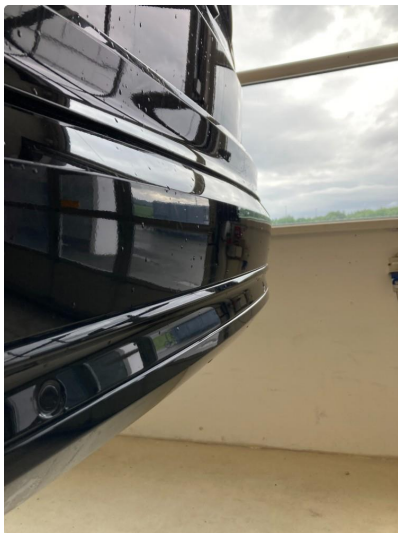
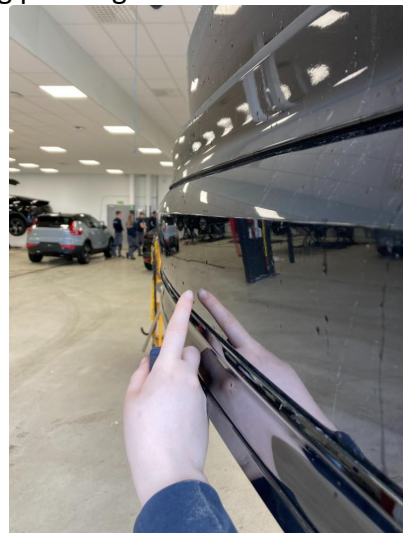
| Punkt | Beskrivelse | Plassering |
|---|---|---|
| 1.3 Støtfanger | Veldig liten bulk i fanger bak | |

1.3 Veldig liten bulk i fanger bak

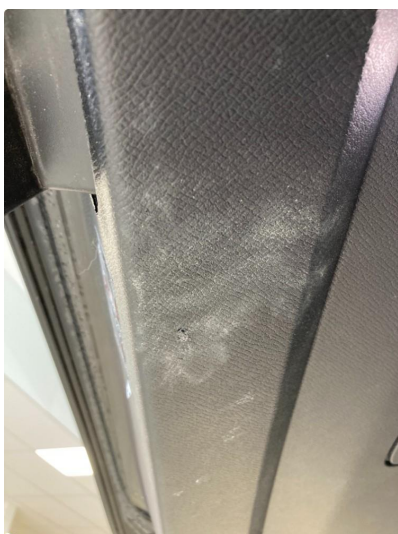
| Punkt | Beskrivelse | Plassering |
|---|---|---|
| 2.1 Dørtrekk | Lite hakk i deksel på innside av bakluke | |

2.1 Lite hakk i deksel på innside av bakluke

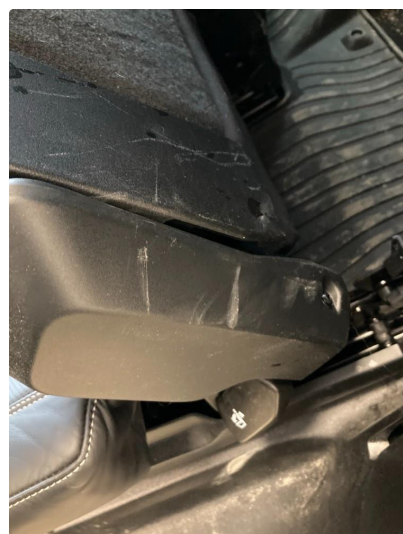
| Punkt | Beskrivelse | Plassering |
|---|---|---|
| 2.2 Seter | Litt slitasje i inn og utstigning på bakerste seterad | |

2.2 Litt slitasje i inn og utstigning på bakerste seterad

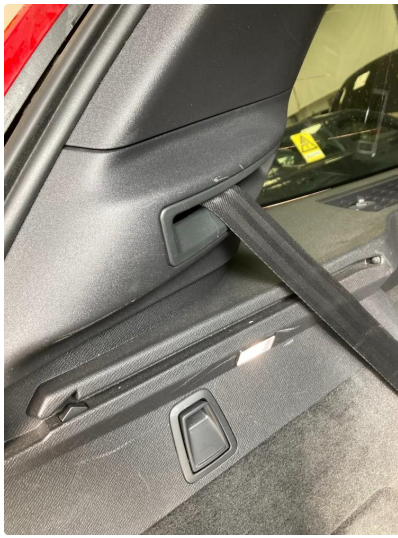
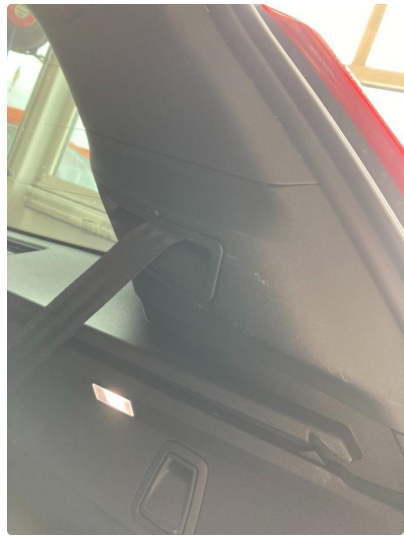
| Punkt | Beskrivelse | Plassering |
|---|---|---|
| 2.3 Deksel | Noen bruksmerker på deksel begge sider i bagasjerom | |

2.3 Noen bruksmerker på deksel begge sider i bagasjerom
