**VOLVO XC90 4WD**
**TESTDATO: 31.03.2025**
**KODE: 1679716**

<b>VJ29660</b>	<b>40 863 KM</b>	<b>23.03.2022</b> Førstegang registrert	<b>Bensin hybrid</b> - Ladbar hybrid
----------------	------------------	--	---

NBF Tilstandsrapport er utarbeidet av Norges Bilbransjeforbund og Forbrukerrådet.

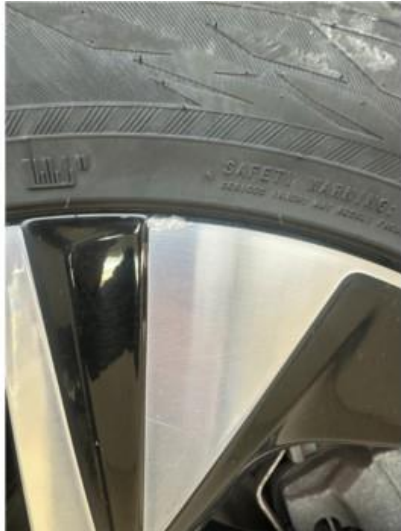
Punkt	Beskrivelse	Plassering
<b>1. EKSTERIØR</b>		
1.1 Dekk/Felger	En vinterfelg litt kantkjørt. Ubetydelig

1.1 En vinterfelg litt kantkjørt. Ubetydelig
