**VOLVO XC60 4WD**
**TESTDATO: 25.09.2025**
**KODE: 1811438**

**VJ31097**

NBF Tilstandsrapport er utarbeidet av Norges Bilbransjeforbund og Forbrukerrådet.

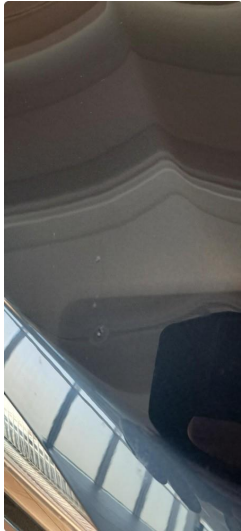
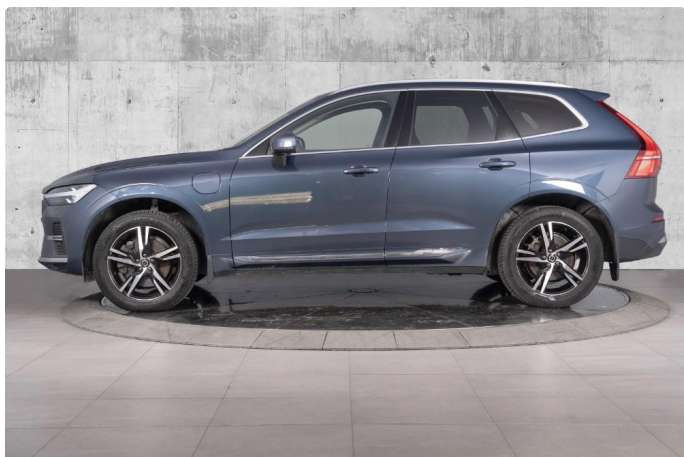
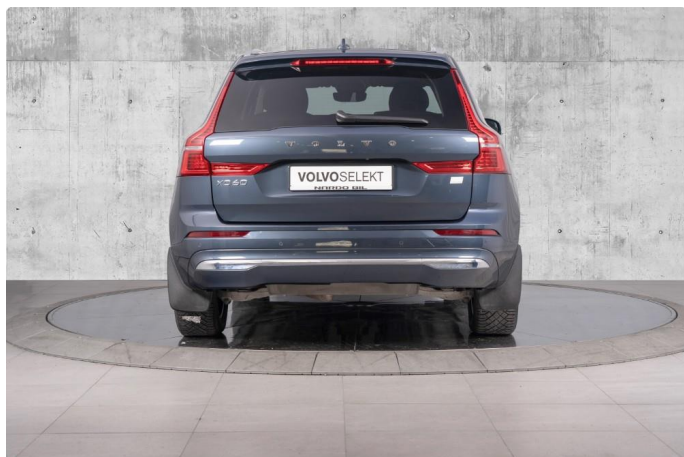
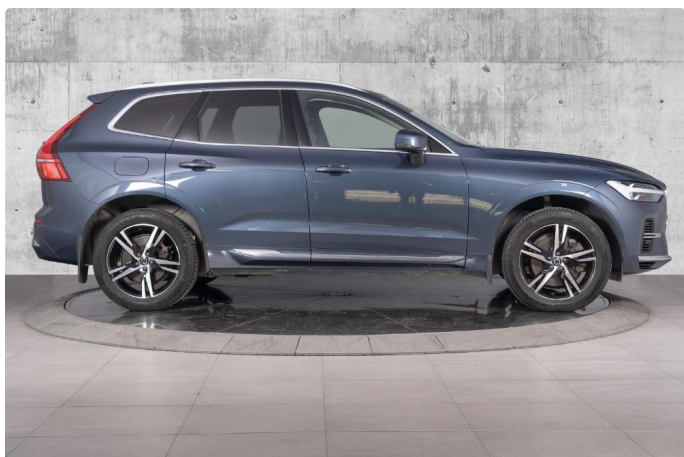
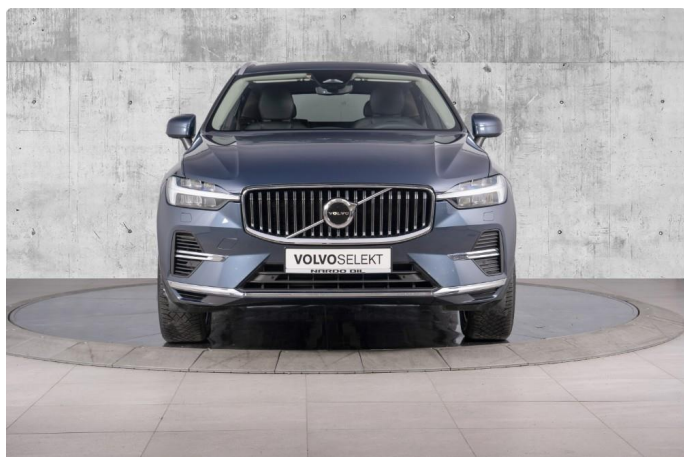
| Punkt | | Beskrivelse | Plassering |
|---|---|---|---|
| 1.1 | Panser | Liten bulk med lakksår i panser høyre foran. Lakkert forenklet | |

1.1 Liten bulk med lakksår i panser høyre foran.  
Lakkert forenklet
