**POLESTAR POLESTAR 2 4WD**
**TESTDATO: 19.08.2025**
**KODE: 1781920**

**EE73679**

NBF Tilstandsrapport er utarbeidet av Norges Bilbransjeforbund og Forbrukerrådet.

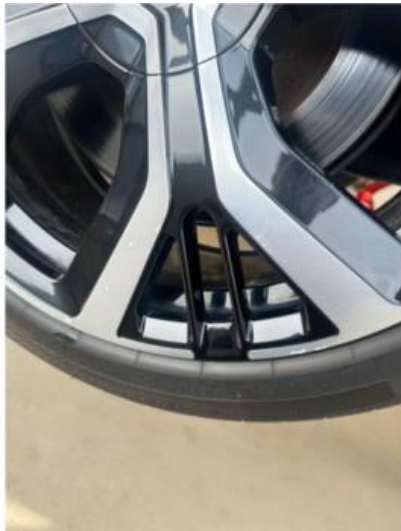
| Punkt | Beskrivelse | Plassering |
|---|---|---|
| 1.1 Dekk/Felger | En sommerfelg litt kantkjørt | |

1.1 En sommerfelg litt kantkjørt
