**VOLVO VOLVO**
**TESTDATO: 01.10.2024**
**KODE: 1522573**

<b>EJ14758</b>	<b>7 173 KM</b>	<b>28.05.2024</b> Førstegang registrert	
----------------	-----------------	--	--

NBF Tilstandsrapport er utarbeidet av Norges Bilbransjeforbund og Forbrukerrådet.

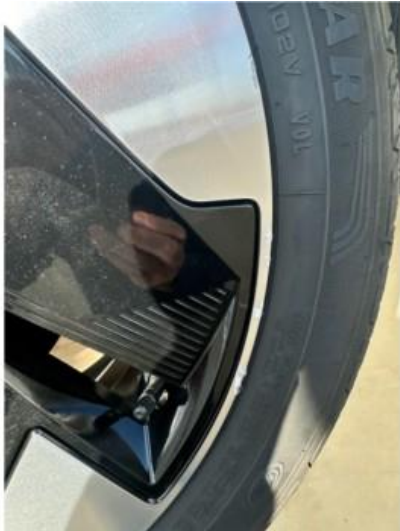
Punkt	Beskrivelse	Plassering
<b>1. EKSTERIØR</b>		
1.1 Dekk/Felger	En sommerfelg litt kantkjørt

1.1 En sommerfelg litt kantkjørt
