VOLVO XC90 4WD
TESTDATO: 06.01.2025
KODE: 1606873

| VJ26437 | 64 930 KM | 03.06.2021 Førstegang registrert | Bensin hybrid - Ladbar hybrid |

NBF Tilstandsrapport er utarbeidet av Norges Bilbransjeforbund og Forbrukerrådet.

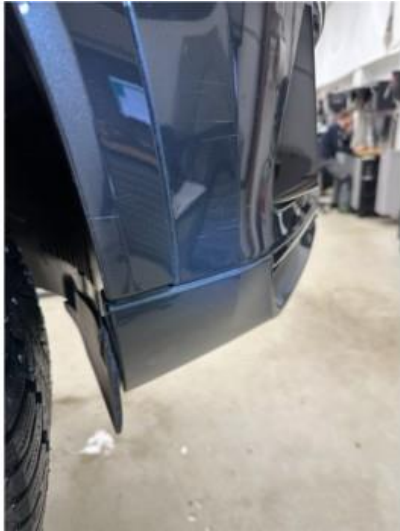
| Punkt | Beskrivelse | Plassering |
|---|---|---|
| 1.1 Støtfanger | Noen svake riper i fanger høyre foran. Dempes med rubbing og polering | |

1.1 Noen svake riper i fanger høyre foran.
Dempes med rubbing og polering
