**VOLVO XC90 4WD**
**TESTDATO: 29.08.2025**
**KODE: 1789771**

**VJ31099**

**44 307 KM**

NBF Tilstandsrapport er utarbeidet av Norges Bilbransjeforbund og Forbrukerrådet.

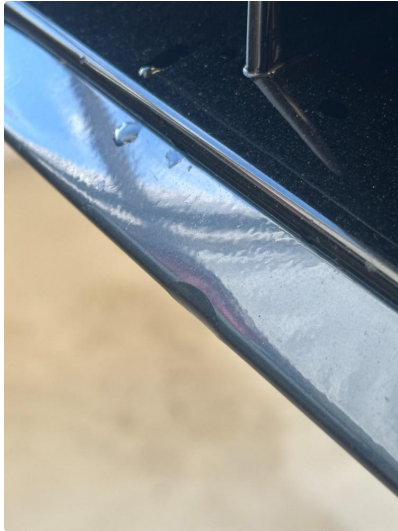
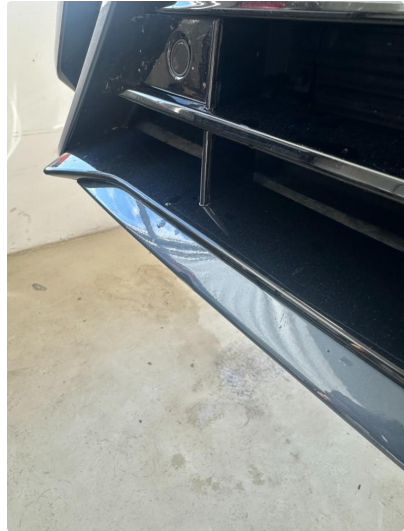
| Punkt | | Beskrivelse | Plassering |
|---|---|---|---|
| 1.1 | Støtfanger | Svak liten bulk i nedre del av fanger foran | |

1.1 Svak liten bulk i nedre del av fanger foran

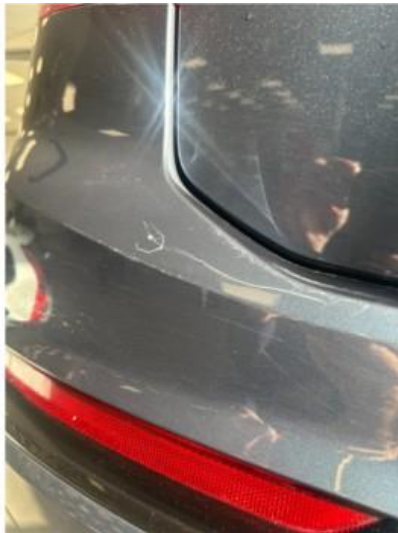
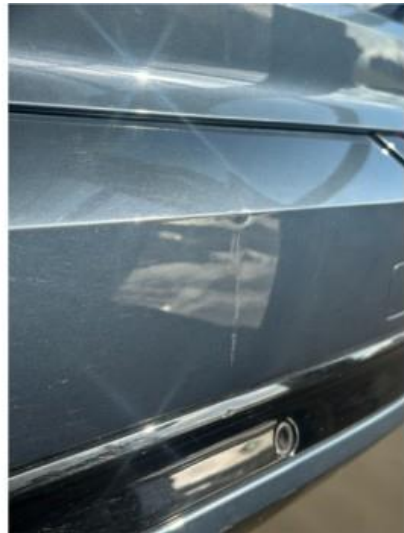
| Punkt | | Beskrivelse | Plassering |
|---|---|---|---|
| 1.2 | Støtfanger | Noen riper i fanger bak | |

1.2 Noen riper i fanger bak
