**VOLVO XC40 4WD**
**TESTDATO: 08.12.2025**
**KODE: 1896335**

**EH38765**

NBF Tilstandsrapport er utarbeidet av Norges Bilbransjeforbund og Forbrukerrådet.

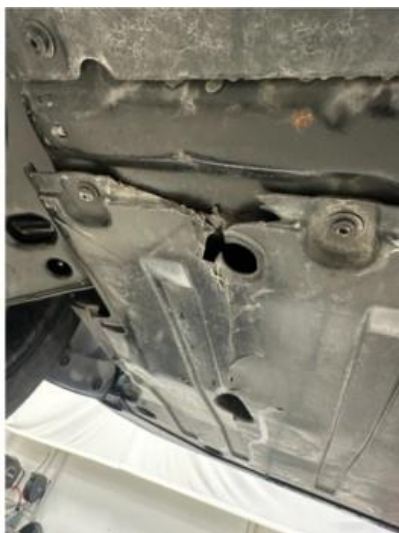
| Punkt | | Beskrivelse | Plassering |
|---|---|---|---|
| 1.1 | Under bil | Noen små sprekker i beskyttelsesplate under bil. Normal slitasje | |

1.1 Noen små sprekker i beskyttelsesplate under bil. Normal slitasje
