VOLVO XC90 224 HK AUTOMAT 4WD
TESTDATO: 02.01.2025
KODE: 1602827

VH71647

NBF Tilstandsrapport er utarbeidet av Norges Bilbransjeforbund og Forbrukerrådet.

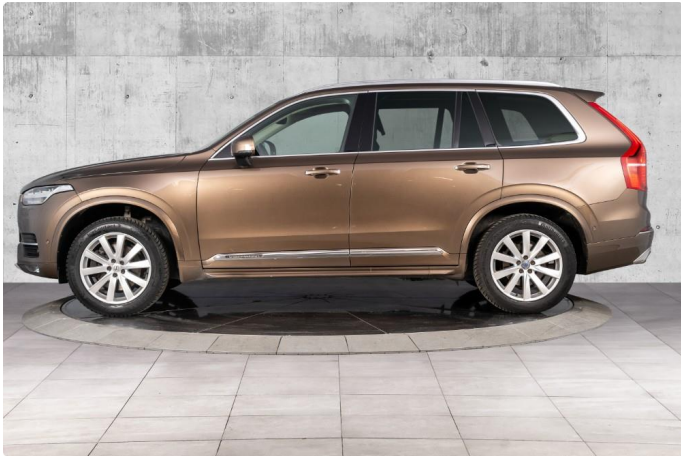
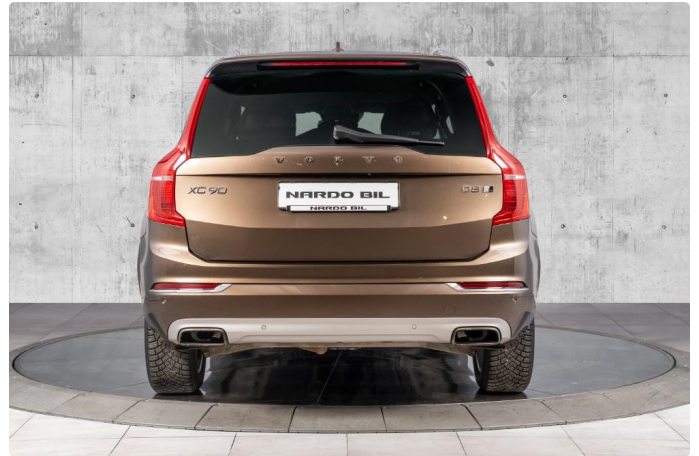
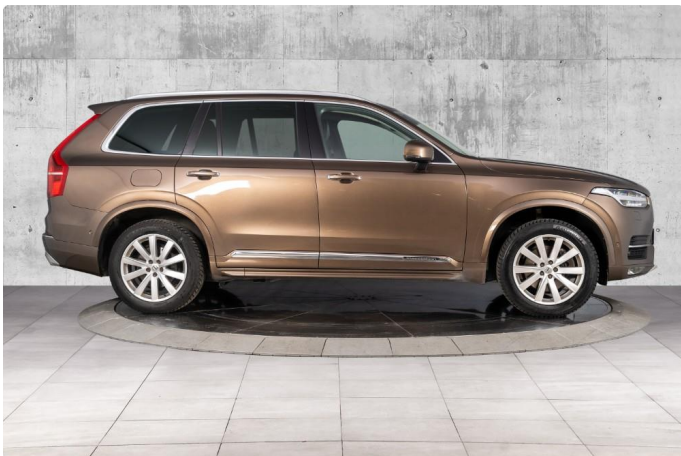
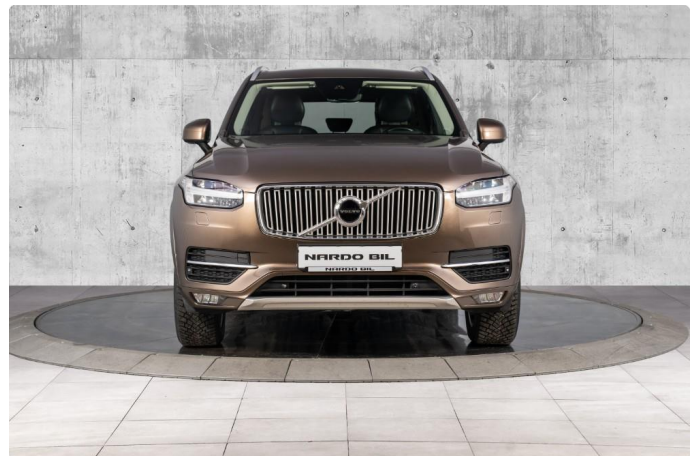
Punkt	Beskrivelse	Plassering
1. EKSTERIØR		
1.1 Tak	Liten steinsprut i forkant tak. Utbedret forenklet	
2. OPPLYSNINGER/KLARGJØRING		
2.1 Opplysninger	INFO Parkvarmer og Automatisk Nødhjelp (SOS) som kan styres via bilens Volvo On Call system, vil ikke fungere når 2G nettet stenger ned. Noe som ikke har noe med selve bilen og gjøre. Men med tilgangen på nett man må ha for å kunne betjene dette via Volvo On Call systemet. Parkvarmer vil fremdeles fungere. Men kun ved manuell betjening.
