**VOLVO V90 4WD**
**TESTDATO: 20.02.2026**
**KODE: 1954487**

**LY87625**

NBF Tilstandsrapport er utarbeidet av Norges Bilbransjeforbund og Forbrukerrådet.

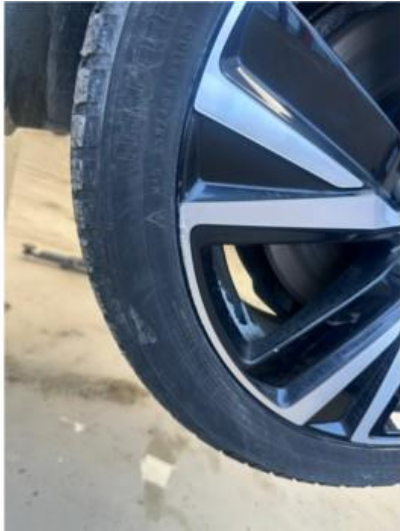
| Punkt | | Beskrivelse | Plassering |
|---|---|---|---|
| 1.1 | Dekk/Felger | En vinterfelg litt kantkjørt | |

1.1 En vinterfelg litt kantkjørt

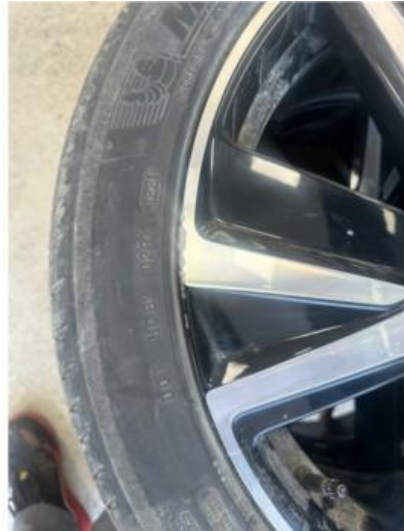
| Punkt | | Beskrivelse | Plassering |
|---|---|---|---|
| 1.2 | Dekk/Felger | En sommerfelg litt kantkjørt | |

1.2 En sommerfelg litt kantkjørt

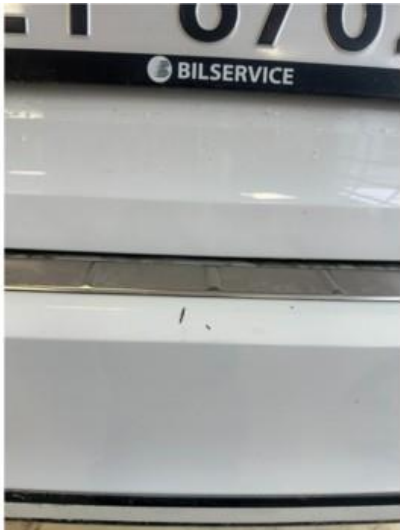
| Punkt | | Beskrivelse | Plassering |
|---|---|---|---|
| 1.3 | Støtfanger | Noen små hakk i fanger bak. Lakkeres forenklet | |

1.3 Noen små hakk i fanger bak. Lakkeres forenklet
