**VOLVO XC40 2WD**
**TESTDATO: 06.02.2025**
**KODE: 1627831**

NBF Tilstandsrapport er utarbeidet av Norges Bilbransjeforbund og Forbrukerrådet.

**OPPSUMMERT STATUS PÅ KJØRETØY**

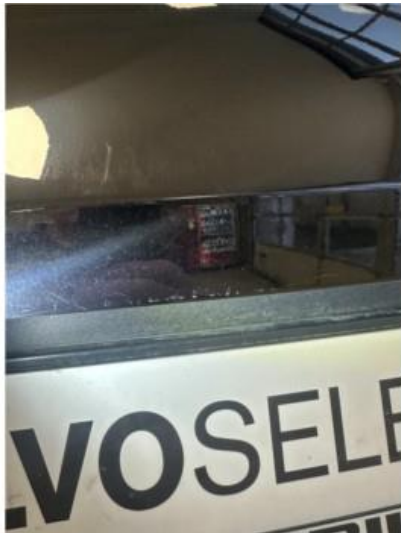
Punkt	Beskrivelse	Plassering
<b>1. EKSTERIØR</b>		
1.1 Bakluke	Noen svake riper i bakluke	
1.2 Dekk/Felger	En sommerfelg litt kantkjørt

1.1 Noen svake riper i bakluke

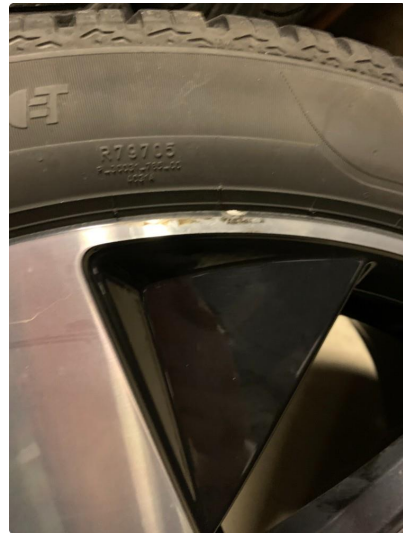
1.2 En sommerfjøl litt kantkjørt
