POLESTAR POLESTAR 2 / V 2WD
TESTDATO: 06.05.2026
KODE: 2017212

ED78726

NBF Tilstandsrapport er utarbeidet av Norges Bilbransjeforbund og Forbrukerrådet.

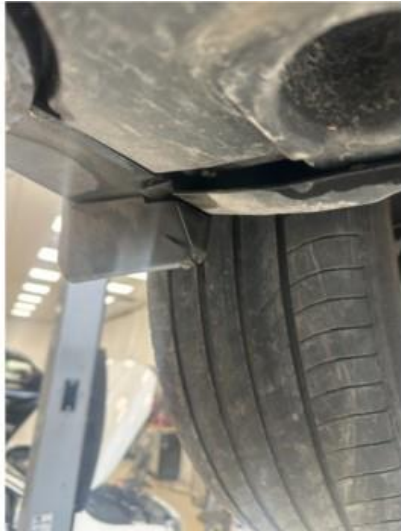
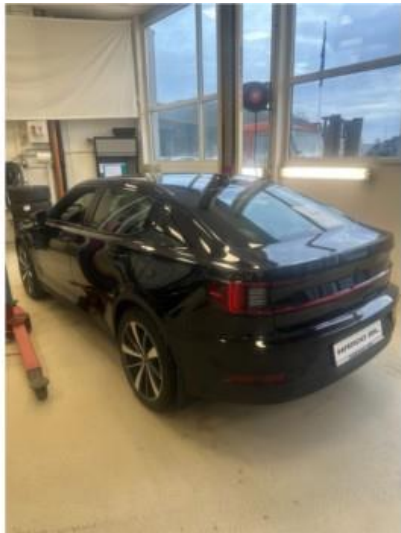
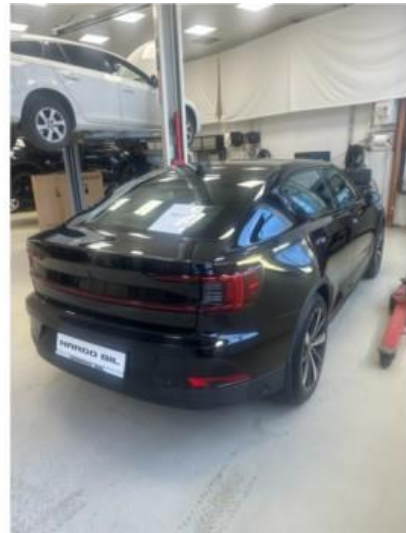
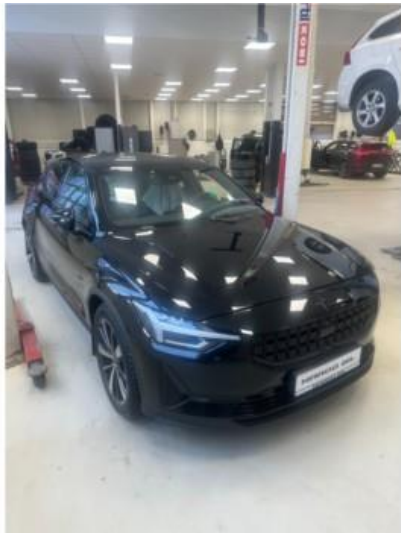
Punkt	Beskrivelse	Plassering
1. EKSTERIØR		
1.1 Skjermer	Rift i plastinnerskjerm venstre foran. Ubetydelig

1.1 Rift i plastinnerskjerm venstre foran.
Ubetydelig
