POLESTAR POLESTAR 2 / V 4WD

TESTDATO: 27.03.2026

NBF Tilstandsrapport er utarbeidet av Norges Bilbransjeforbund og Forbrukerrådet.

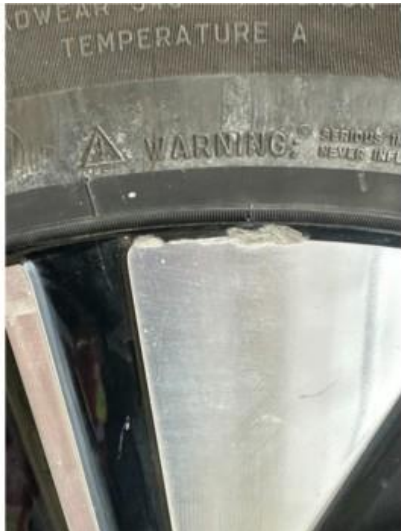
| Punkt | Beskrivelse | Plassering |
|---|---|---|
| 1.1 Dekk/Felger | En sommerfelg litt kantkjørt | |

1.1 En sommerfelg litt kantkjørt
