VOLVO C40 4WD

TESTDATO: 04.12.2025

NBF Tilstandsrapport er utarbeidet av Norges Bilbransjeforbund og Forbrukerrådet.

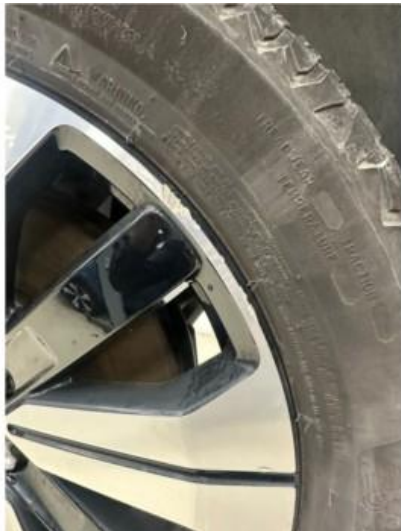
| Punkt | Beskrivelse | Plassering |
|---|---|---|
| 1.1 Dekk/Felger | En sommerfelg litt kantkjørt | |

1.1 En sommerfelg litt kantkjørt
