VOLVO XC60 4WD

TESTDATO: 21.01.2026

NBF Tilstandsrapport er utarbeidet av Norges Bilbransjeforbund og Forbrukerrådet.

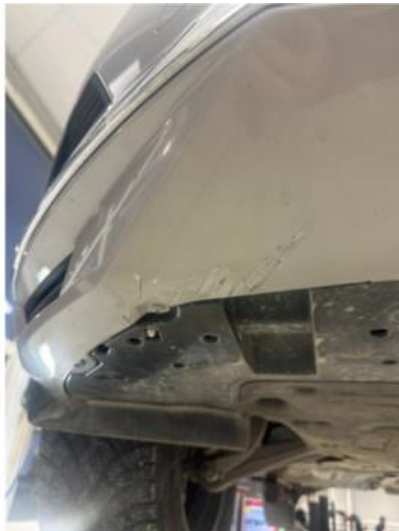
| Punkt | Beskrivelse | Plassering |
|---|---|---|
| 1.1 Støtfanger | Litt oppripet på underside av fanger foran | |

1.1 Litt oppripet på underside av fanger foran
