VOLVO XC40 / X 4WD

TESTDATO: 18.03.2026

NBF Tilstandsrapport er utarbeidet av Norges Bilbransjeforbund og Forbrukerrådet.

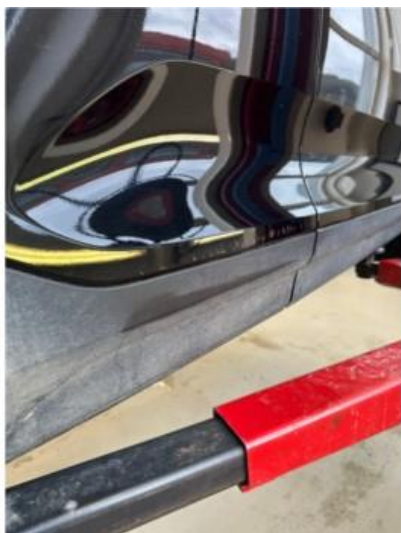
| Punkt | Beskrivelse | Plassering |
|---|---|---|
| 1.1 Dører | Noen riper i nedkant dør. Dempes med rubbing og polering | |

1.1 Noen riper i nedkant dør. Dempes med rubbing og polering

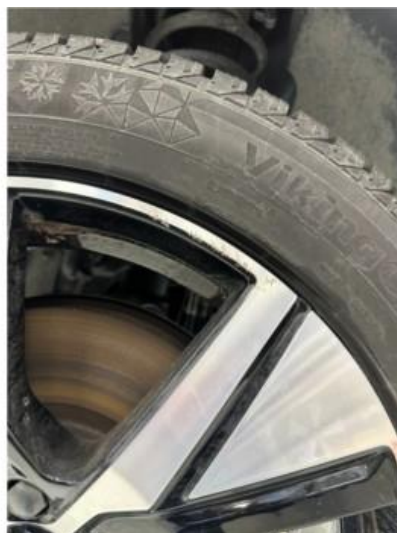
| Punkt | Beskrivelse | Plassering |
|---|---|---|
| 1.2 Dekk/Felger | En vinterfelg litt kantkjørt | |

1.2 En vinterfelg litt kantkjørt
