**VOLVO XC60 163 HK AUTOMAT 4WD**
**TESTDATO: 29.12.2025**
**KODE: 1910928**

**VH71862**

**174 000 KM**

NBF Tilstandsrapport er utarbeidet av Norges Bilbransjeforbund og Forbrukerrådet.

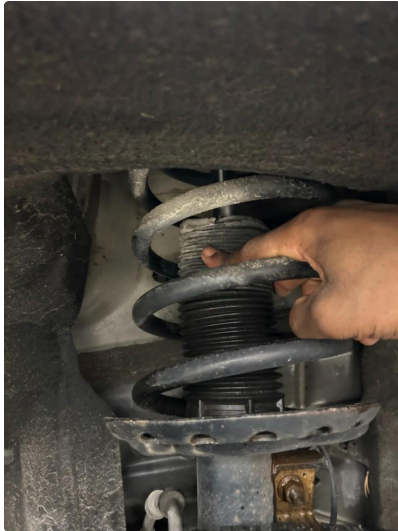
| Punkt | Beskrivelse | Plassering |
|---|---|---|
| 2.1 Fjærer/støtdemper | Støvmansjett demper venstre foran løs. Ingen praktisk betydning | |

2.1 Støvmansjett demper venstre foran løs. Ingen praktisk betydning
