VOLVO XC60 4WD

TESTDATO: 29.08.2025

VJ30879

CHASSISNR: LYVUZH1VDNB090253

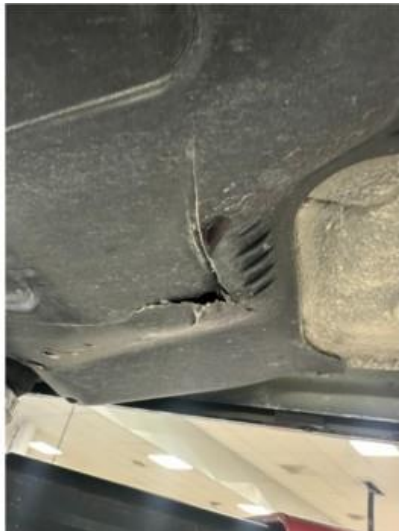
| Punkt | | Beskrivelse | Plassering |
|---|---|---|---|
| 1.1 | Under bil | Noen sprekker i beskyttelsesplate under bil. | |

1.1 Noen sprekker i beskyttelsesplate under bil.
