VOLVO C40 4WD

TESTDATO: 12.12.2025

NBF Tilstandsrapport er utarbeidet av Norges Bilbransjeforbund og Forbrukerrådet.

## OPPSUMMERT STATUS PÅ KJØRETØY

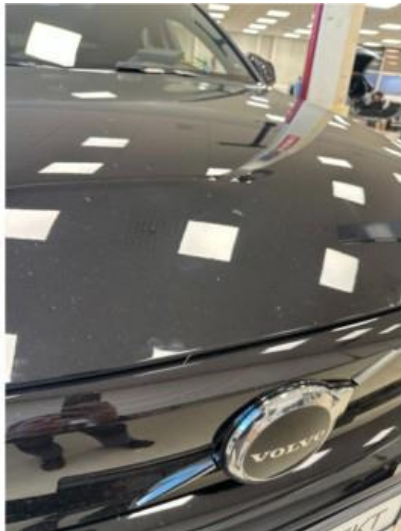
| Punkt | | Beskrivelse | Plassering |
|---|---|---|---|
| 1.2 | Panser | Noen steinsprut i panser. Lakkeres forenklet | |

1.2 Noen steinsprut i panser. Lakkeres forenklet
