VOLVO V60 CROSS COUNTRY 190 HK AUTOMAT 4WD
TESTDATO: 10.07.2024
KODE: 1442540

VJ16937

NBF Tilstandsrapport er utarbeidet av Norges Bilbransjeforbund og Forbrukerrådet.

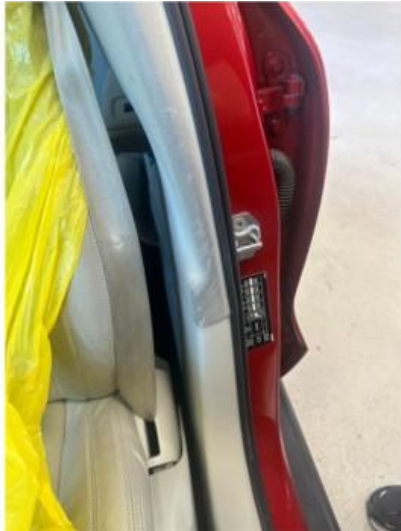
Punkt	Beskrivelse	Plassering
1. EKSTERIØR		
1.1 Lakk	Noe bruksslitasje finnes på bilen. Kun normal slitasje med tanke på bilens km	
2. INTERIØR		
2.1 Tepper/bekledning	Litt oppriper B-pilar-deksel	Venstre side

2.1 Litt oppripet B-pilar-deksel
