**VOLVO XC60 T8 TWIN ENGINE 4WD**
**TESTDATO: 29.01.2026**
**KODE: 1935347**

**VJ14208**

NBF Tilstandsrapport er utarbeidet av Norges Bilbransjeforbund og Forbrukerrådet.

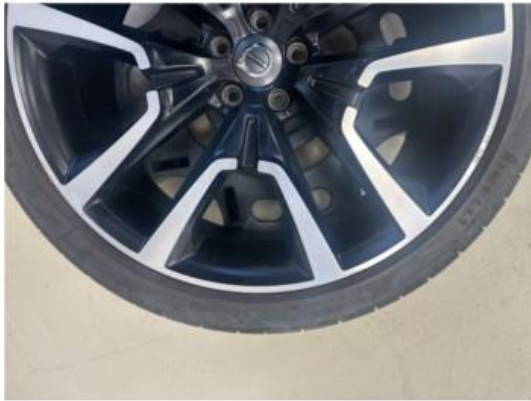
| Punkt | | Beskrivelse | Plassering |
|---|---|---|---|
| 1.2 | Dekk/Felger | 2 stk sommerfelger litt kantkjørt | |

1.2 2 stk sommerfelger litt kantkjørt

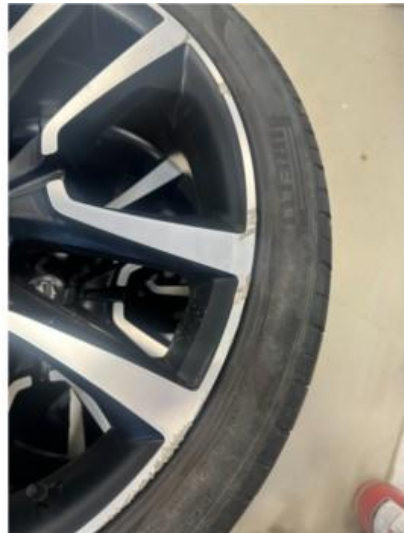
1.2 2 stk sommerfelger litt kantkjørt
