VOLVO C40 4WD

TESTDATO: 29.10.2025

NBF Tilstandsrapport er utarbeidet av Norges Bilbransjeforbund og Forbrukerrådet.

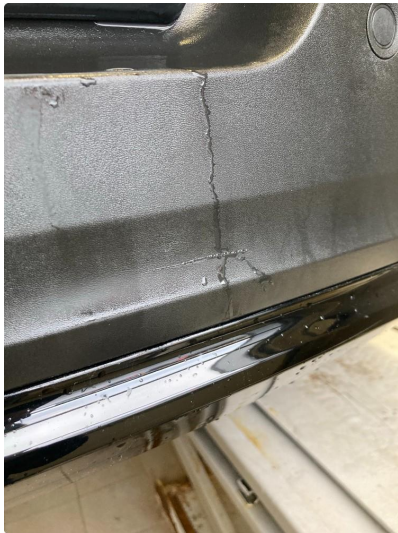
| Punkt | Beskrivelse | Plassering |
|---|---|---|
| 1.1 Støtfanger | Små riper i plast del fanger bak | |

1.1 Små riper i plast del fanger bak
