VOLVO C40 4WD

TESTDATO: 05.03.2026

EH53889

CHASSISNR: YV1XKERRXR2098926

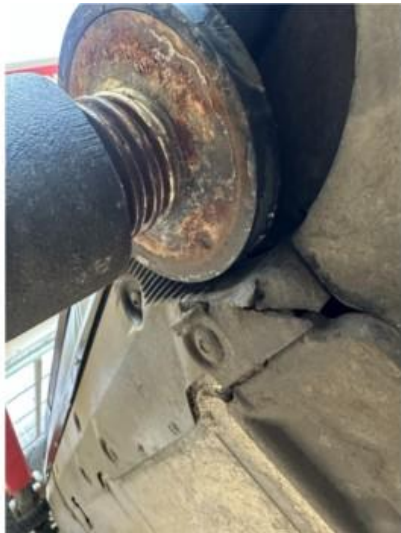
| Punkt | | Beskrivelse | Plassering |
|---|---|---|---|
| 1.1 | Under bil | Liten sprekk i beskyttelsesplate under bil. | |

1.1 Liten sprekk i beskyttelsesplate under bil.
